சென்னைப் பல்கலைக்கழக ஆட்சிப் பேரவை மன்றக் கட்டடம்

UNIVERSITY
OF MADRAS

ஆட்சிப் பேரவை மன்றக் கட்டட மறு சீரமைப்புத் திட்டம்

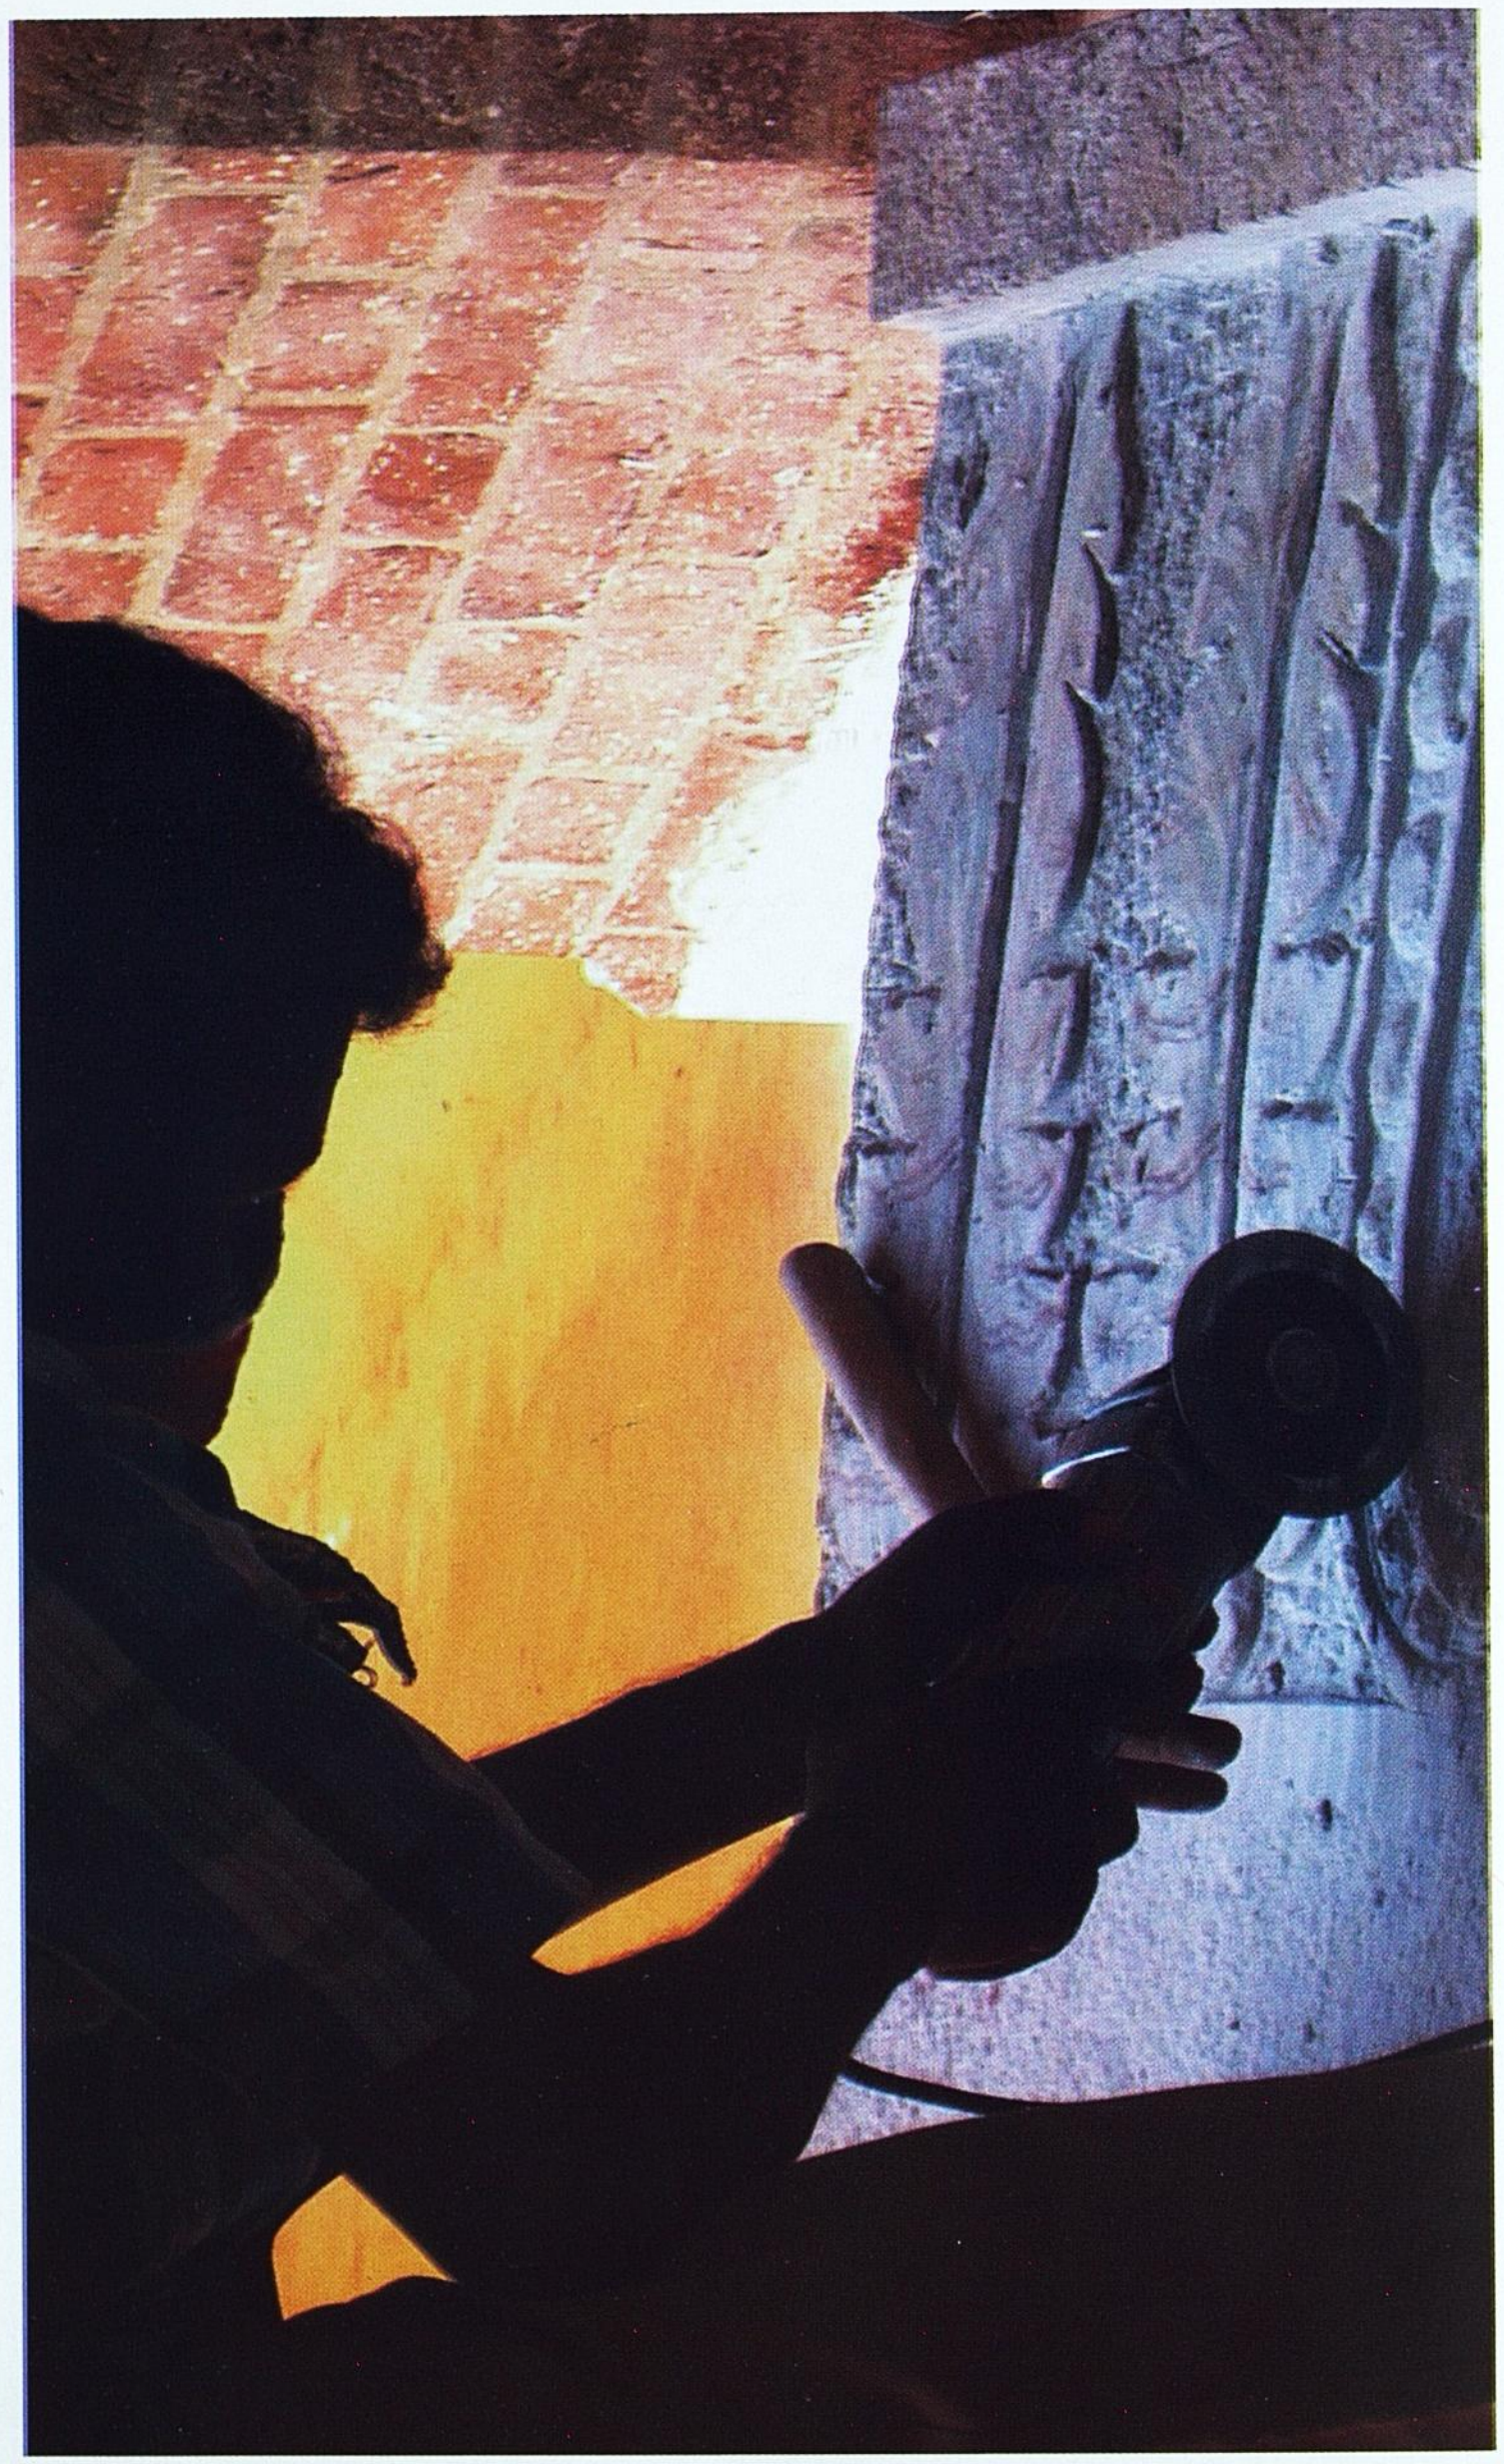
(இடது) இந்தக் கட்டடத்தில் உருவப்படங்களில் காணப்படும் ஹிந்து அம்சங்கள் .... (மேலே) மிகவும் பழுதடைந்து விட்ட கல் அம்சம் ஒன்றை மீண்டும் நிறுவுதல்.

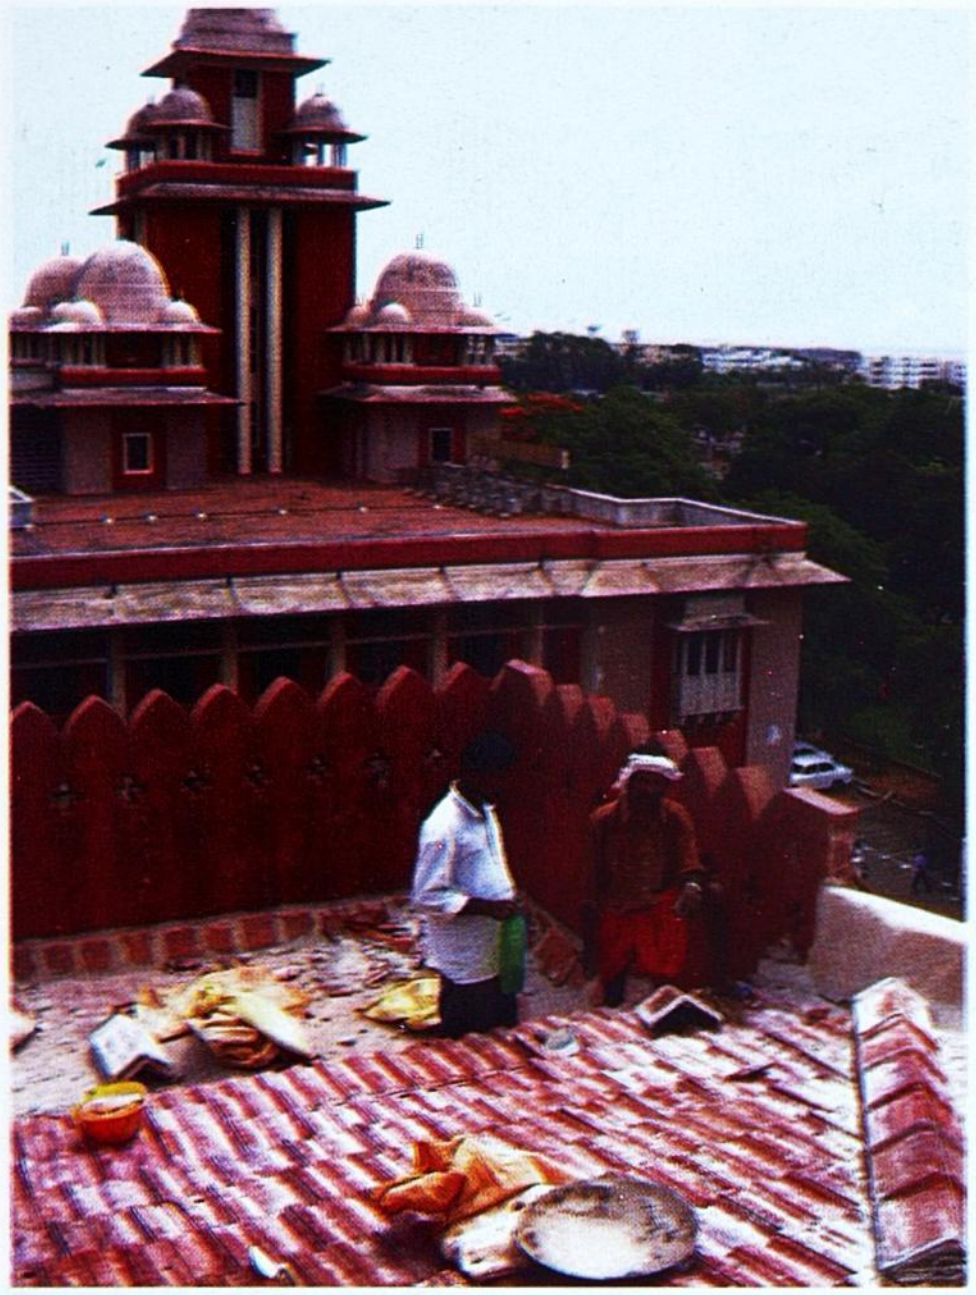
(எதிர்ப்புறம்) கூரை மீண்டும் வேயப்படுகிறது. ஓடுகளும், மேற் பூச்சு பூசப்பட்ட இரும்பு சாலை களும் அகற்றப்பட்டு மீண்டும் பொருத்தப் பட்டன. (மேலே) ஓடுகள் மீண்டும் வேயப்படுகின்றன. (மேலே-கீழே) ஓடுகள் மீண்டும் வேயப்படும் பணி முடிவடைந்த நிலை.

உட்பக்கம் மேலும் சிதிலமடையாமல் தடுக்க உடனடியாகக் கூரையைப் பழுது பார்க்க வேண்டியிருந்தது. பயன்படுத்தப்பட்டிருந்த ஓடுகளில் கிட்டத்தட்ட எண்பது சதவீத ஓடுகள் மீண்டும் பயன்படுத்தப்படக்கூடிய நிலையில் இருந்தன. இந்த ஓடுகள் 1869இல் மலபாரில் பேஸெல் மிஷனால் தயாரிக்கப்பட்டவை என்பது குறிப்பிடத்தக்கது. ஓடுகளுக்கும், மரச் சட்ட வேலைகளுக்கும், அவை துருப்பிடிக்காமல் இருக்க துத்தநாகப் பூச்சு பூசப்பட்ட இரும்புத் தகடுகள் சரிவில் வட்டவடிவில் பொருத்தப்பட்டன. தண்ணீர் அதன் மீது தங்காது அந்தத் தகடுகளை மாற்றியாக வேண்டிய அவசியம் ஏற்பட்டது. பெரிய கட்டட நிறுவனமான லார்ஸன் அண்ட் டூப்ரோ-ஈசிசி பழைய தகடுகளை அப்படியே ஒத்திருக்கும் வகையில் புதிய தகடுகள் தயாரித்துத் தந்தது.

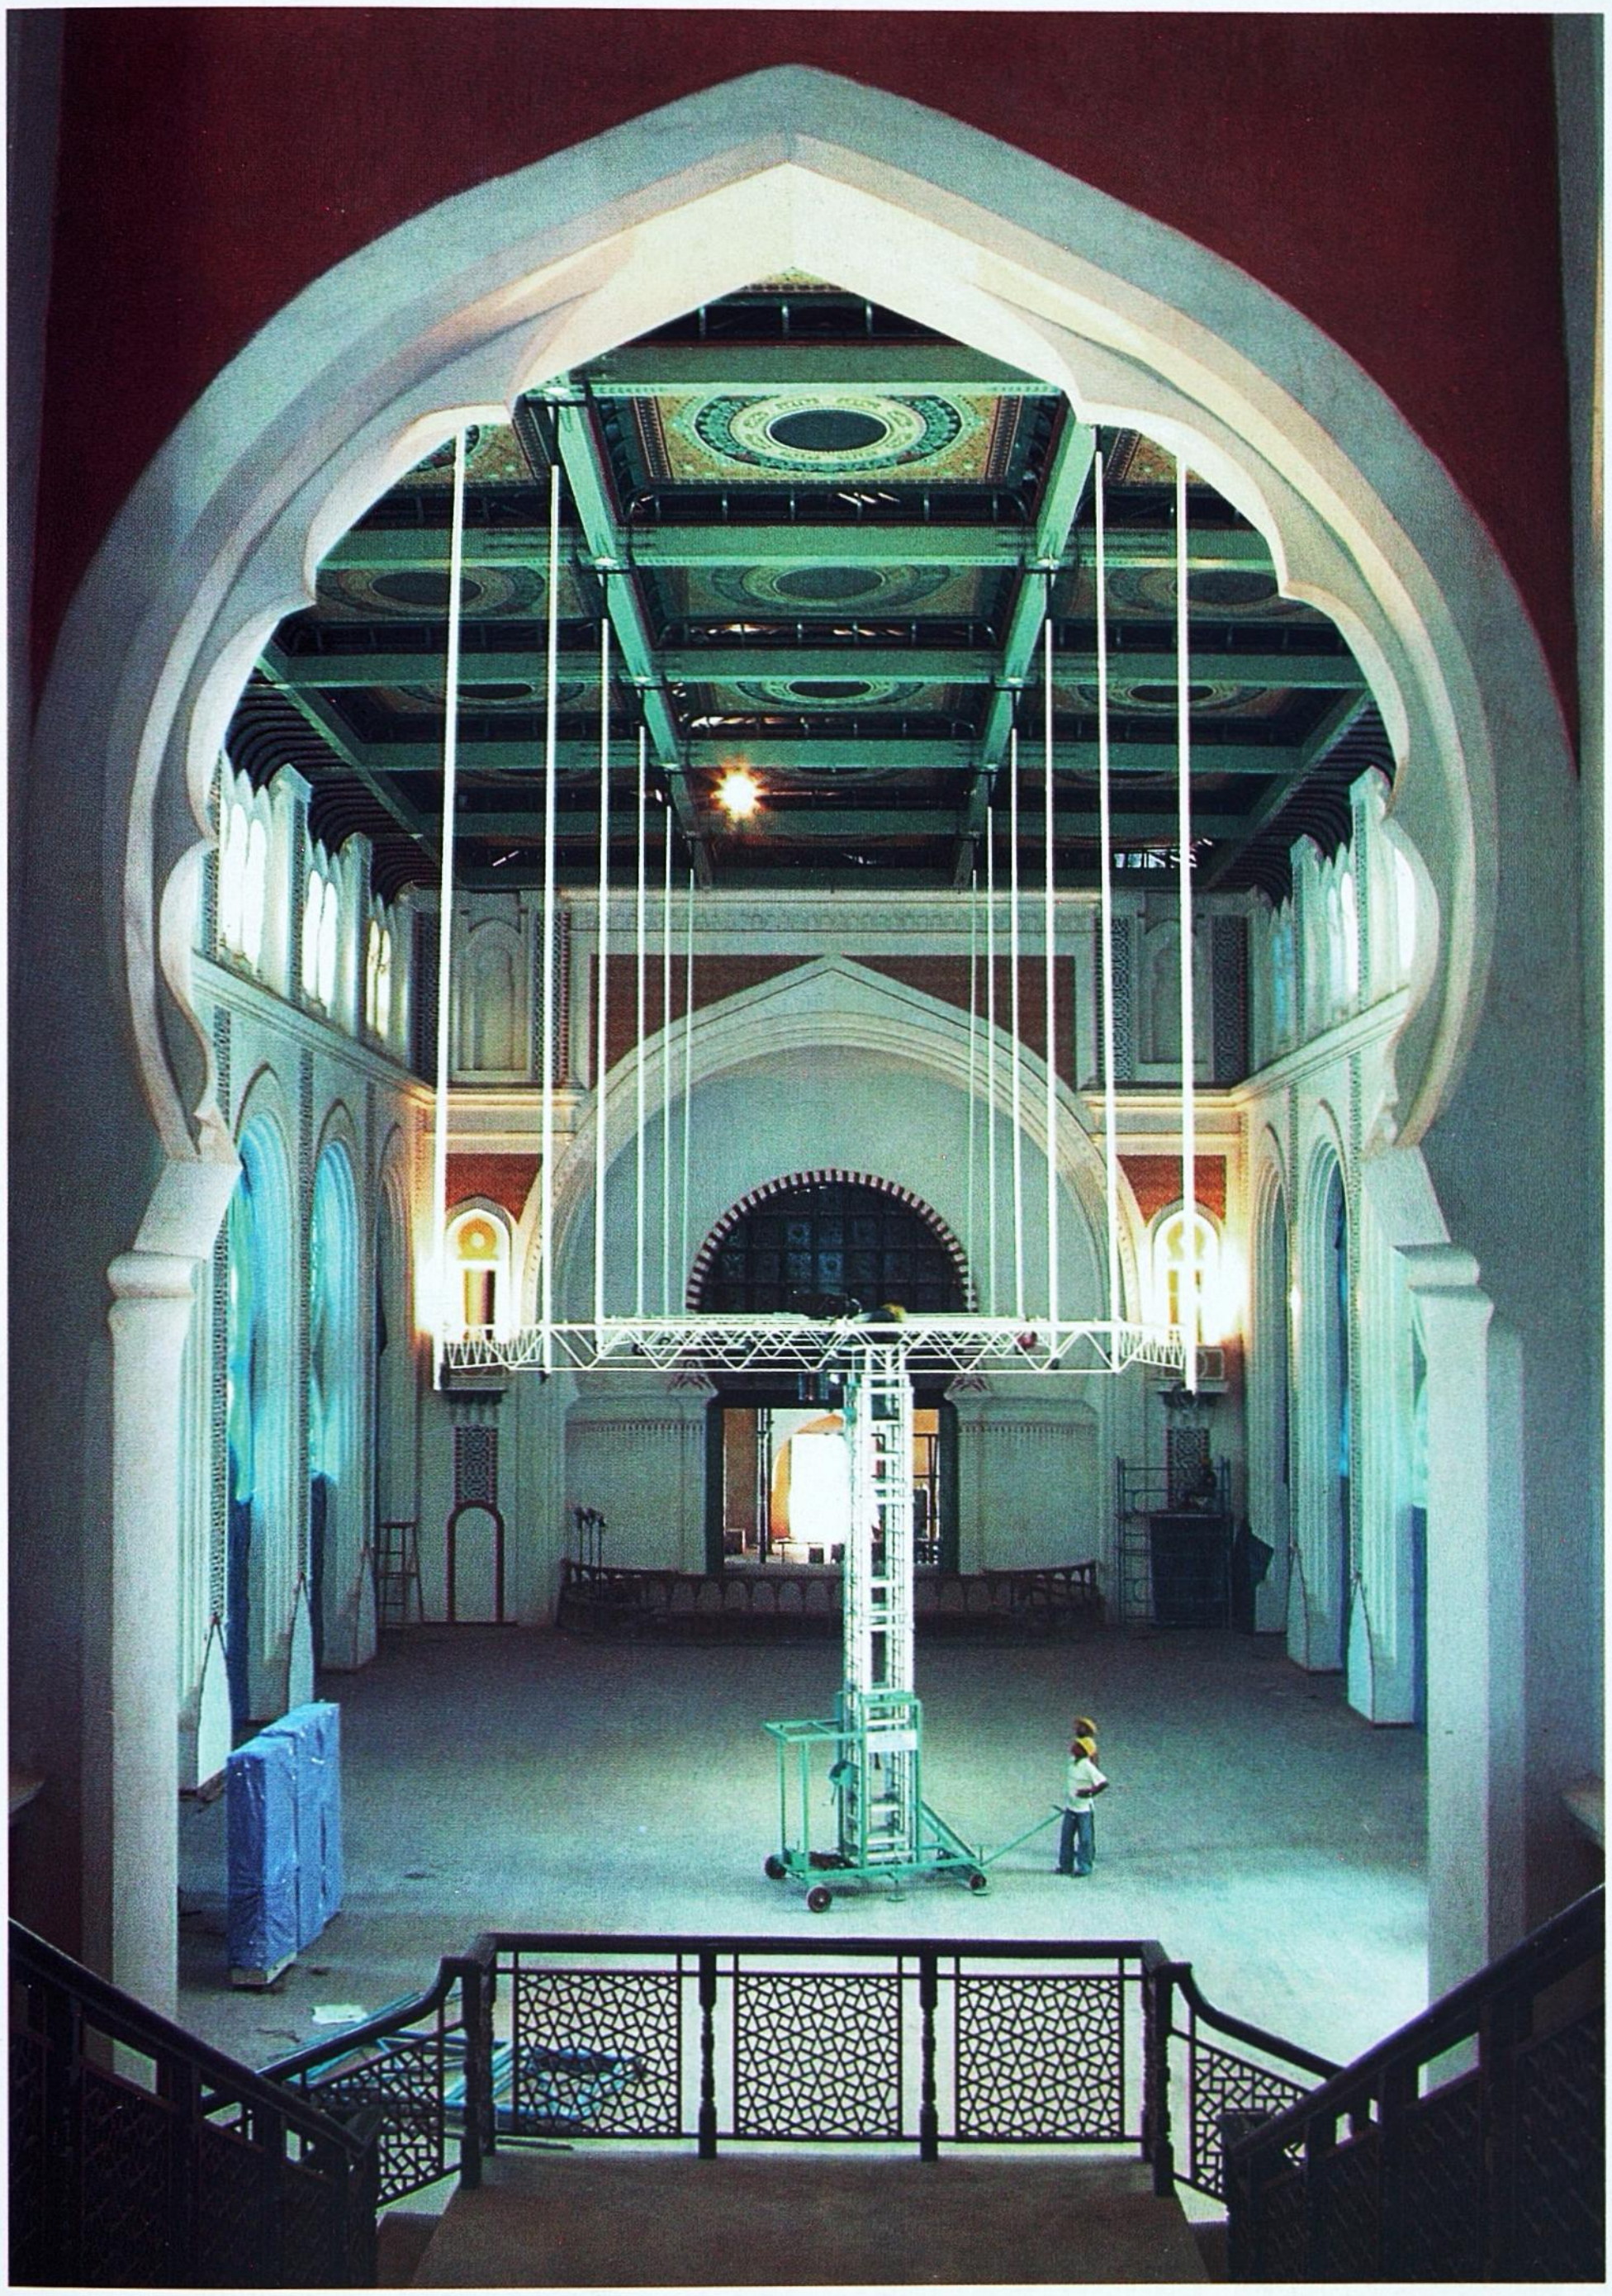
கிரேட் ஹால் - மறுசீரமைப்புப் பணிக்கு முன்னும் பின்னும். (எதிர்ப்பக்கம்) அதேபோல கித்தான் கூரை

வண்ண வேலைப் பகுதிகள் மேற்கூரையிலிருந்து இறக்கப்பட்டு பாதுகாப்புப் பராமரிப்புப் பணி எடுத்துக்கொள்ளப்படும் வரை கவனமாக வைக்கப்பட்டன.

கிரேட் ஹாலின் மேற்கூரைக்காக, எஞ்சியுள்ள மூன்று வண்ண வேலைப் பகுதிகளுக்கு ஒத்தவாறு 18 வண்ணப் பகுதிகளை ICKPAC தயாரித்தது. புதுப்பிக்கப்பட்ட மற்றும் புதிய வண்ண வேலைப்பகுதிகளின் பெரிய அளவை கருத்தில் கொண்டால், முதலில் இருந்த அவற்றின் அளவுகளுக்கு நீட்டி இழுத்து, கிரேட் ஹாலில் தரையிலிருந்து 60 அடி உயரத்திற்கும், இதர அறைகளில் சற்றுக் குறைவான உயரத்திற்கும் கூரையில் மீண்டும் பொருத்துவது என்பது பெரும் சவாலாக இருந்தது. முதலில், 15' x 15' அளவுள்ள பெரிய படுக்கை அமைப்புகளைக் கீழே கொண்டு வந்து அவற்றின் மீது வண்ண வேலைகளைத் தரையிலேயே நீட்டி இழுத்து அமைத்த பிறகு சாரங்களின் உதவியுடன் மீண்டும் மேலே எடுத்துச் செல்வது அவசியம் என்று தென்பட்டது. இதற்கு அதிக நேரமும் செலவும் ஆகியிருக்கும். எனவே, நேரத்தையும் செலவையும் பெரிதும் சேமிக்கும் விதத்தில், ICKPAC பராமரிப்பாளர் கிரிஷ் கோட்டி சுலபமான மிக எளிதான வழி ஒன்றைக் கண்டுபிடித்தார். வடக்குப் பகுதியில் தாழ்வான உயரத்தில் இருந்த ஓர் இடைவெளியின் மூலம் சுருட்டி வைக்கப்பட்ட வண்ண வேலைப் பகுதிகளைக் கூரைஅளவுக்கு எடுத்துச் சென்ற அவர், விசேஷமாக தயாரிக்கப்பட்ட மேடைமீது அவற்றை வைத்தார். பிரம்மாண்ட அளவிலான அந்த படுக்கை அமைப்புகள் ஒவ்வொன்றும் 18" உயரத்துக்கு எடுத்துச் செல்லப்பட்டு அந்த உயரத்துக்கு விசேஷமாகத் தயாரிக்கப்பட்ட கம்பங்களின்

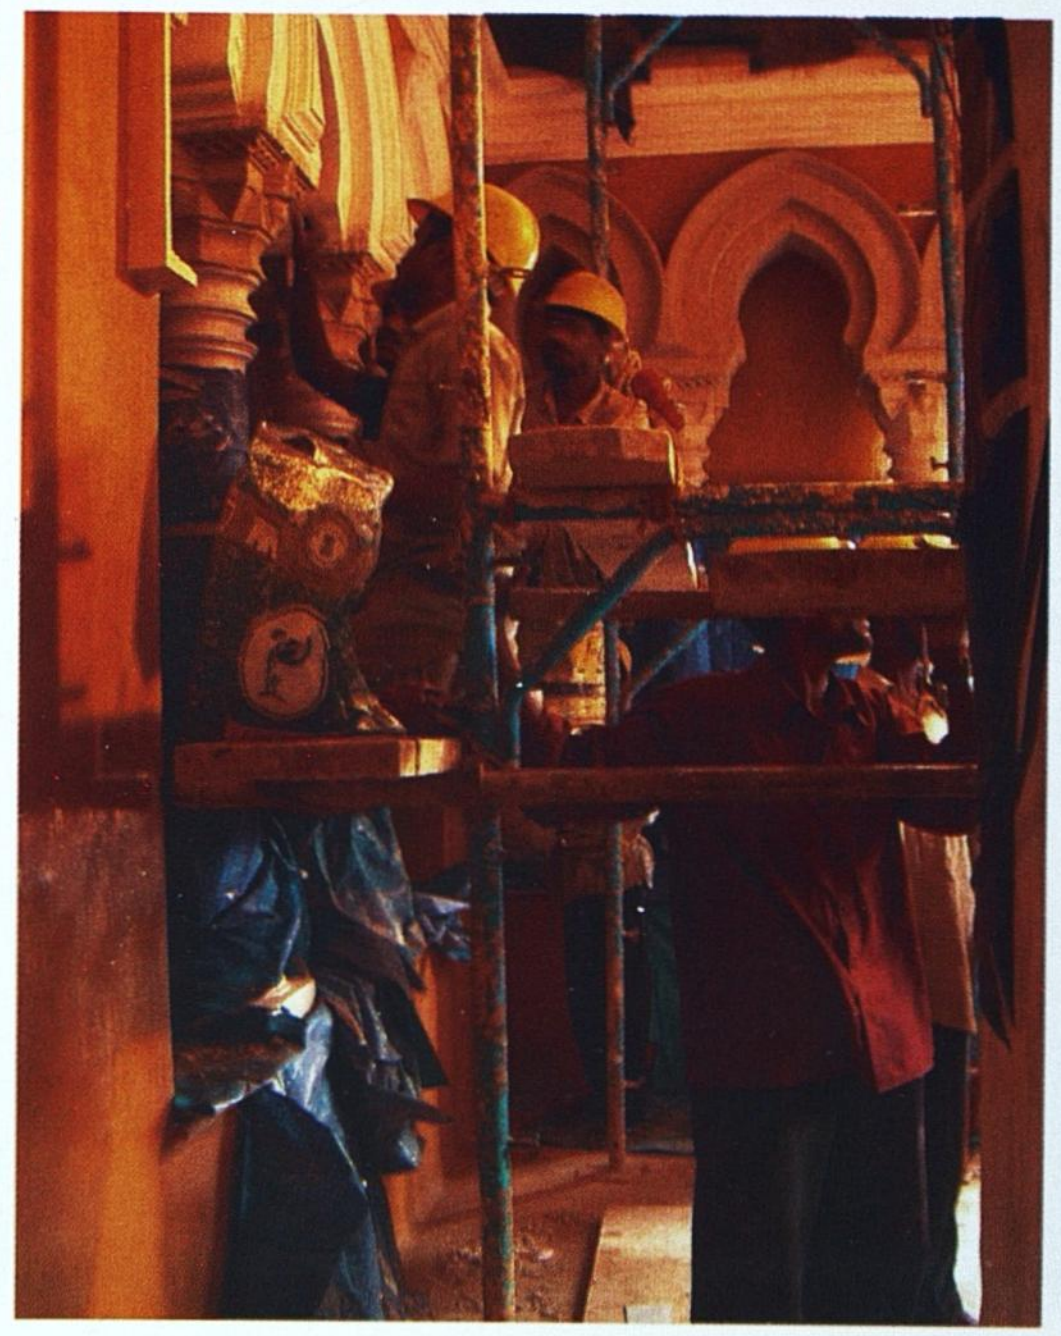
கிரேட் ஹாலில் இரண்டு மாடி முகப்புகள் போன்ற இடங்களில் பழுது பார்க்கும் பணிகளின்போது சிமெண்ட் பூச்சு

வண்ணங்கள் பூசப்பட்ட அலங்காரச் சுவர்கள் - மறுசீரமைப்புக்குப் பின் - மூலமுதல் சுவரில் இருந்த ஒரு பகுதி, வித்தியாசத்தைக் காட்டுவதற்காகப் பாதுகாக்கப்பட்டிருக்கிறது. எதிர்ப்பக்கம்: கிரேட் ஹாலில் பூச்சில் அலங்கார வேலைப்பாடுகள் நடைபெறும் காட்சி. மற்றும் மற்ற சில அலங்காரங்கள் (எதிர்ப்பக்கம், இடதுபுறம் வலது கோடி).

பூசப்பட்டதால் சுவர் சித்திரங்கள் அழிந்துவிட்டன. புகைப்படங்கள் மற்ற விவரங்களிலிருந்து அவை மீண்டும் எழுதப்பட வேண்டும்.

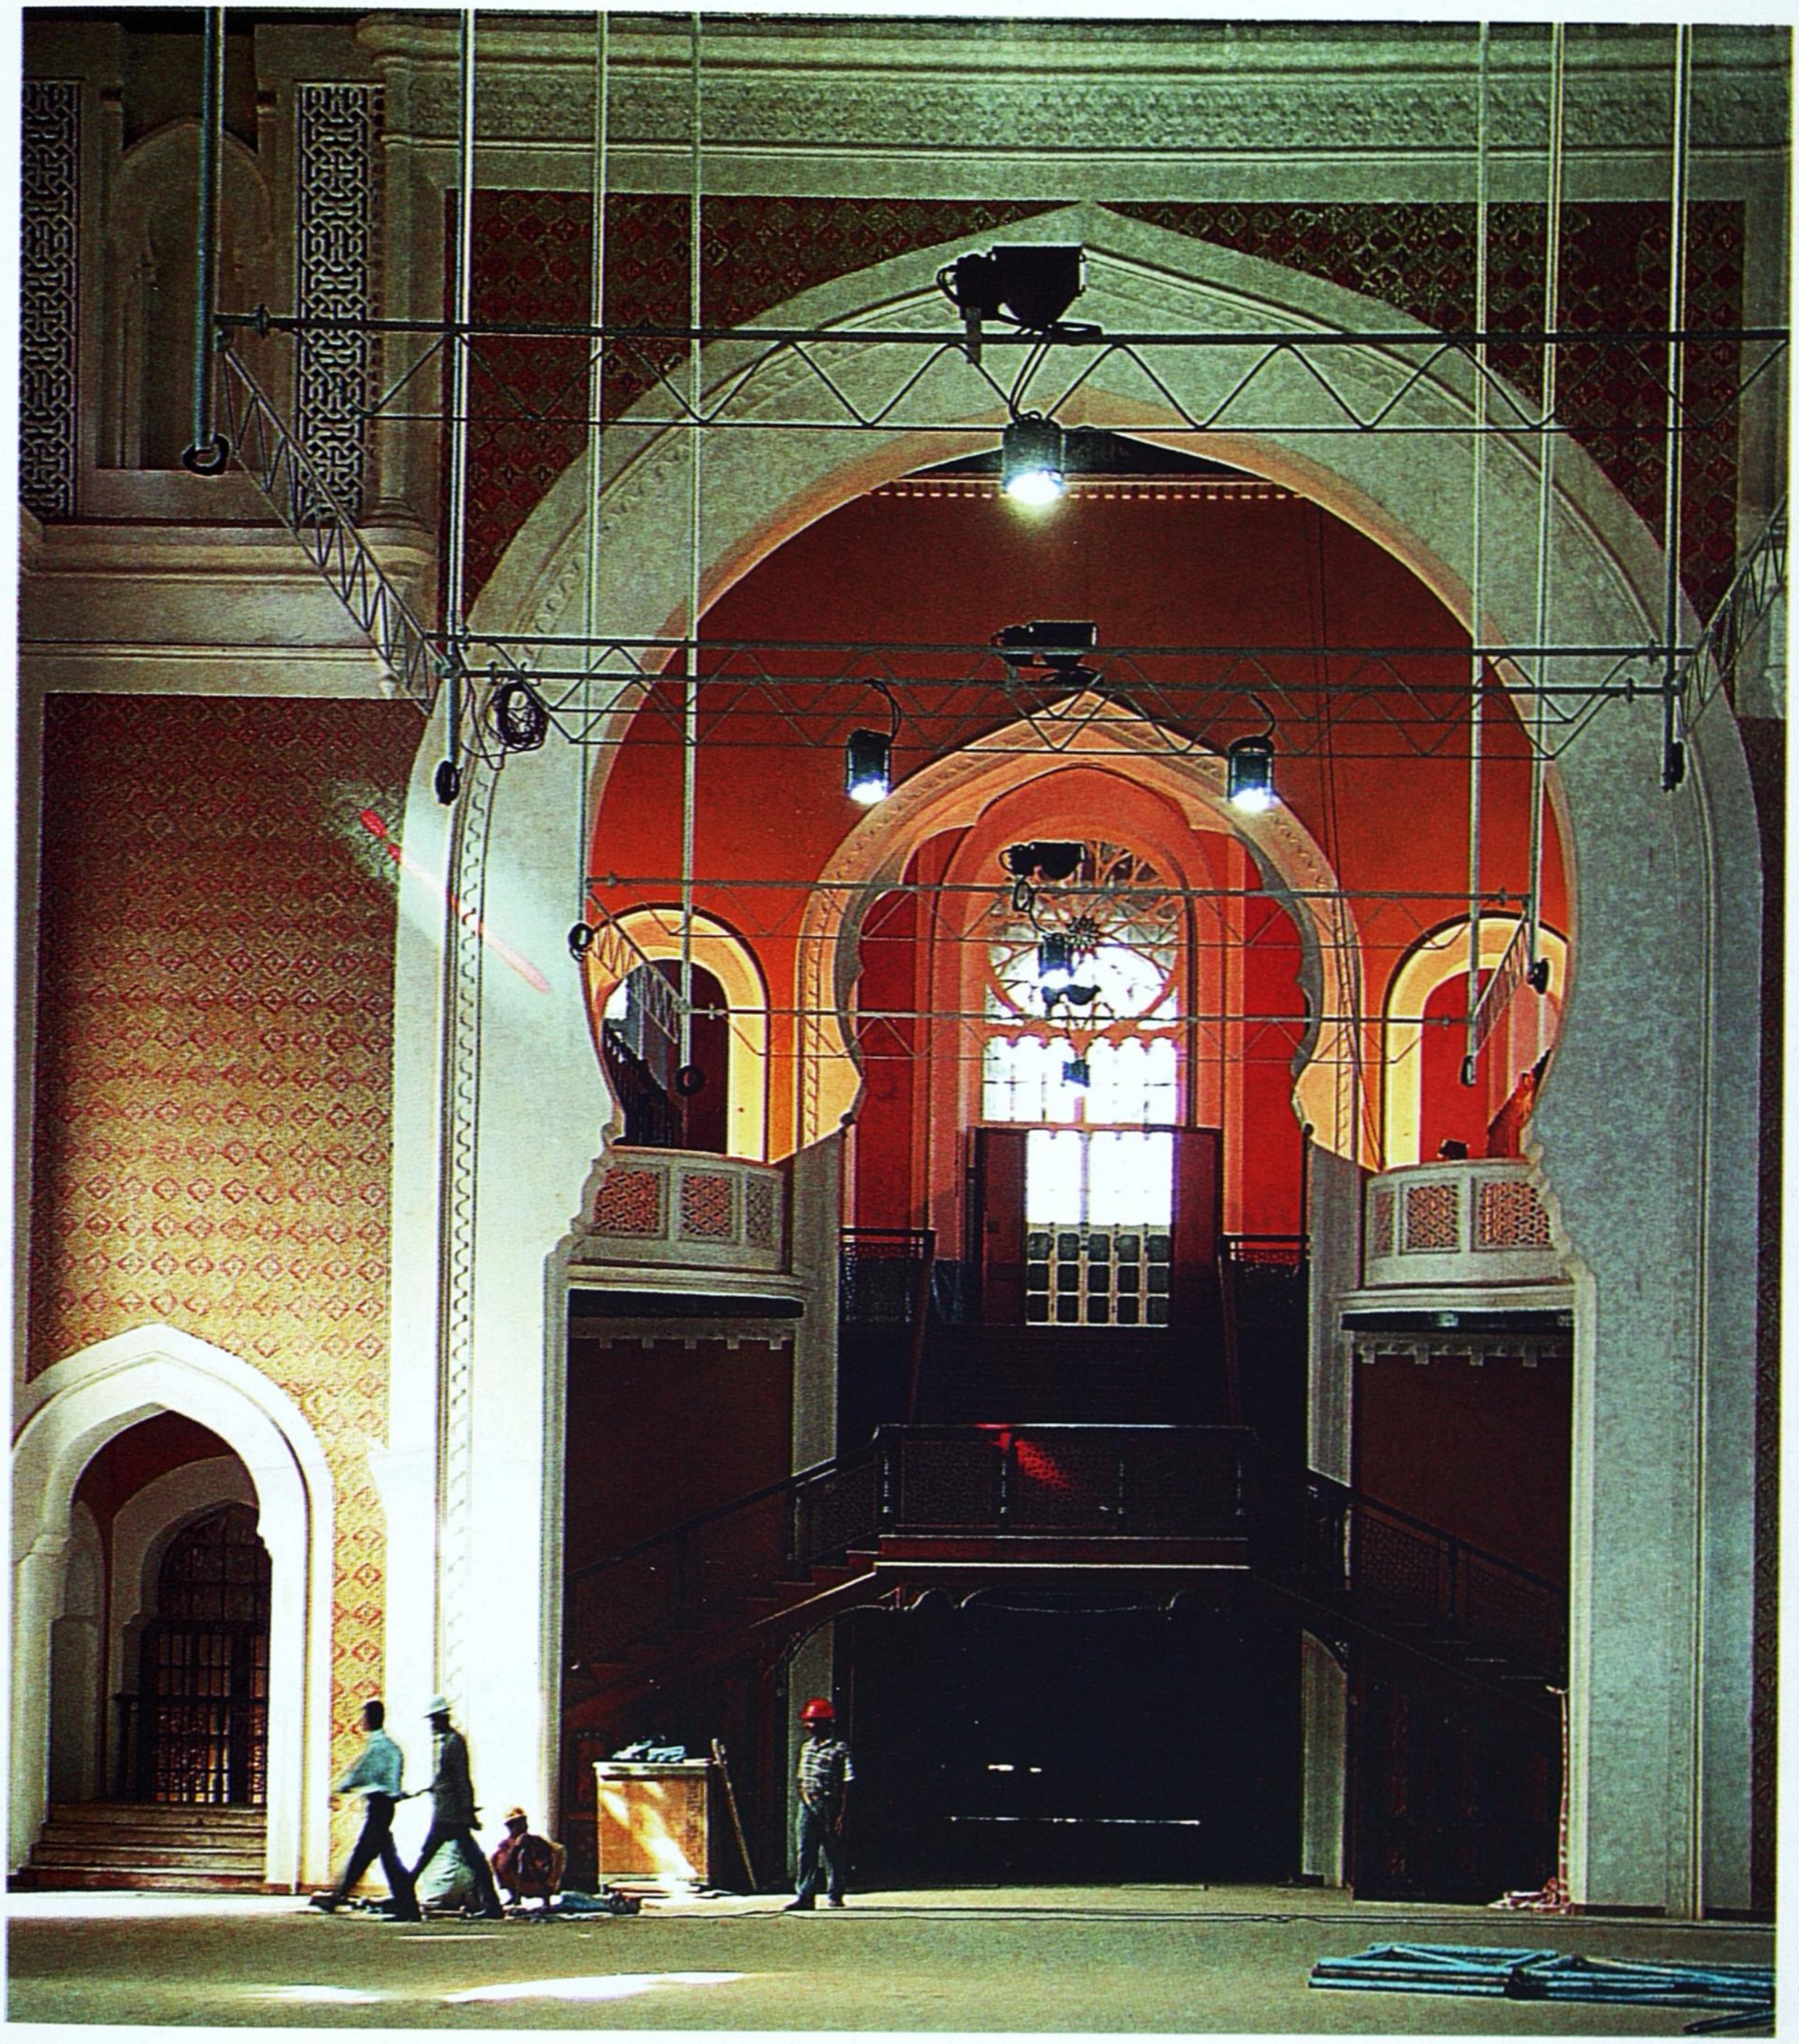
மறுசீரமைப்புக்கு முன்பு கிரேட் ஹாலின் வடக்குப்புறச் சுவரின் ஒரு தோற்றம் (மேலே); (உள்படம்) பிரதான வளைவுக்கு வலது புறம் ஒரு பகுதியில் அலங்காரப் பூச்சின் நெருக்கமான தோற்றம்.

மறுசீரமைப்புக்குப் பின் கிரேட் ஹாலின் வடக்குப் புறச் சுவரின் தோற்றம்; (உள்படம் - எதிர்ப்பக்கம்) வளைவுகளுக்கு மேலே உள்ள பகுதி எப்படி மறுசீரமைக்கப்பட்டிருக்கின்றன என்பதைக் காட்டும் படம்.

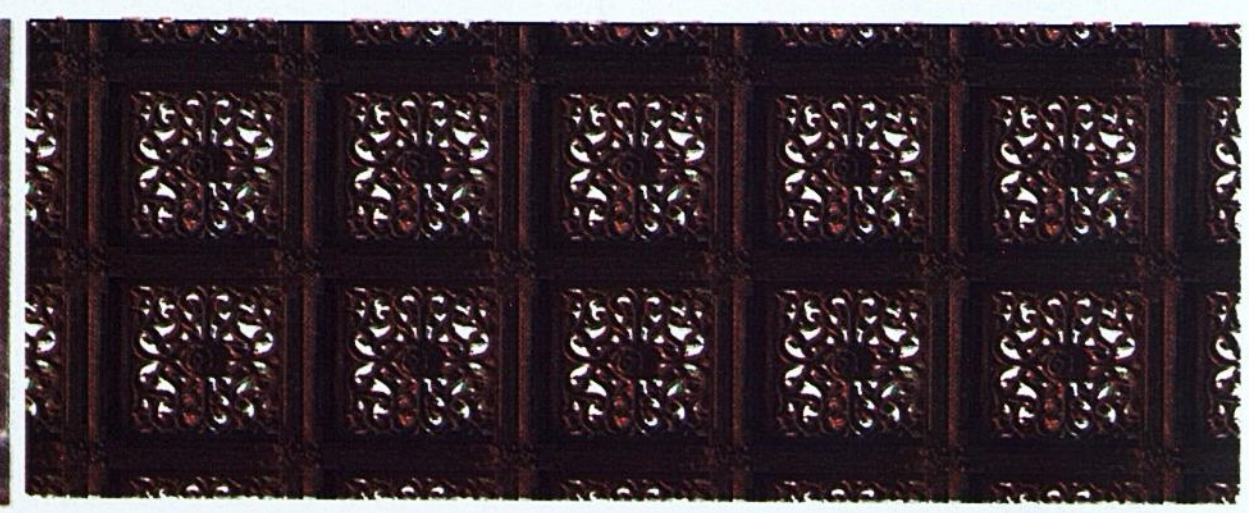
மேடையின் மேல்பகுதியில் முன்பிருந்த மரத்தினால் ஆன பின்னல் சுட்டிகள் (மேலே); (வலது) மறு சீரமைப்பிற்குப் பின்.

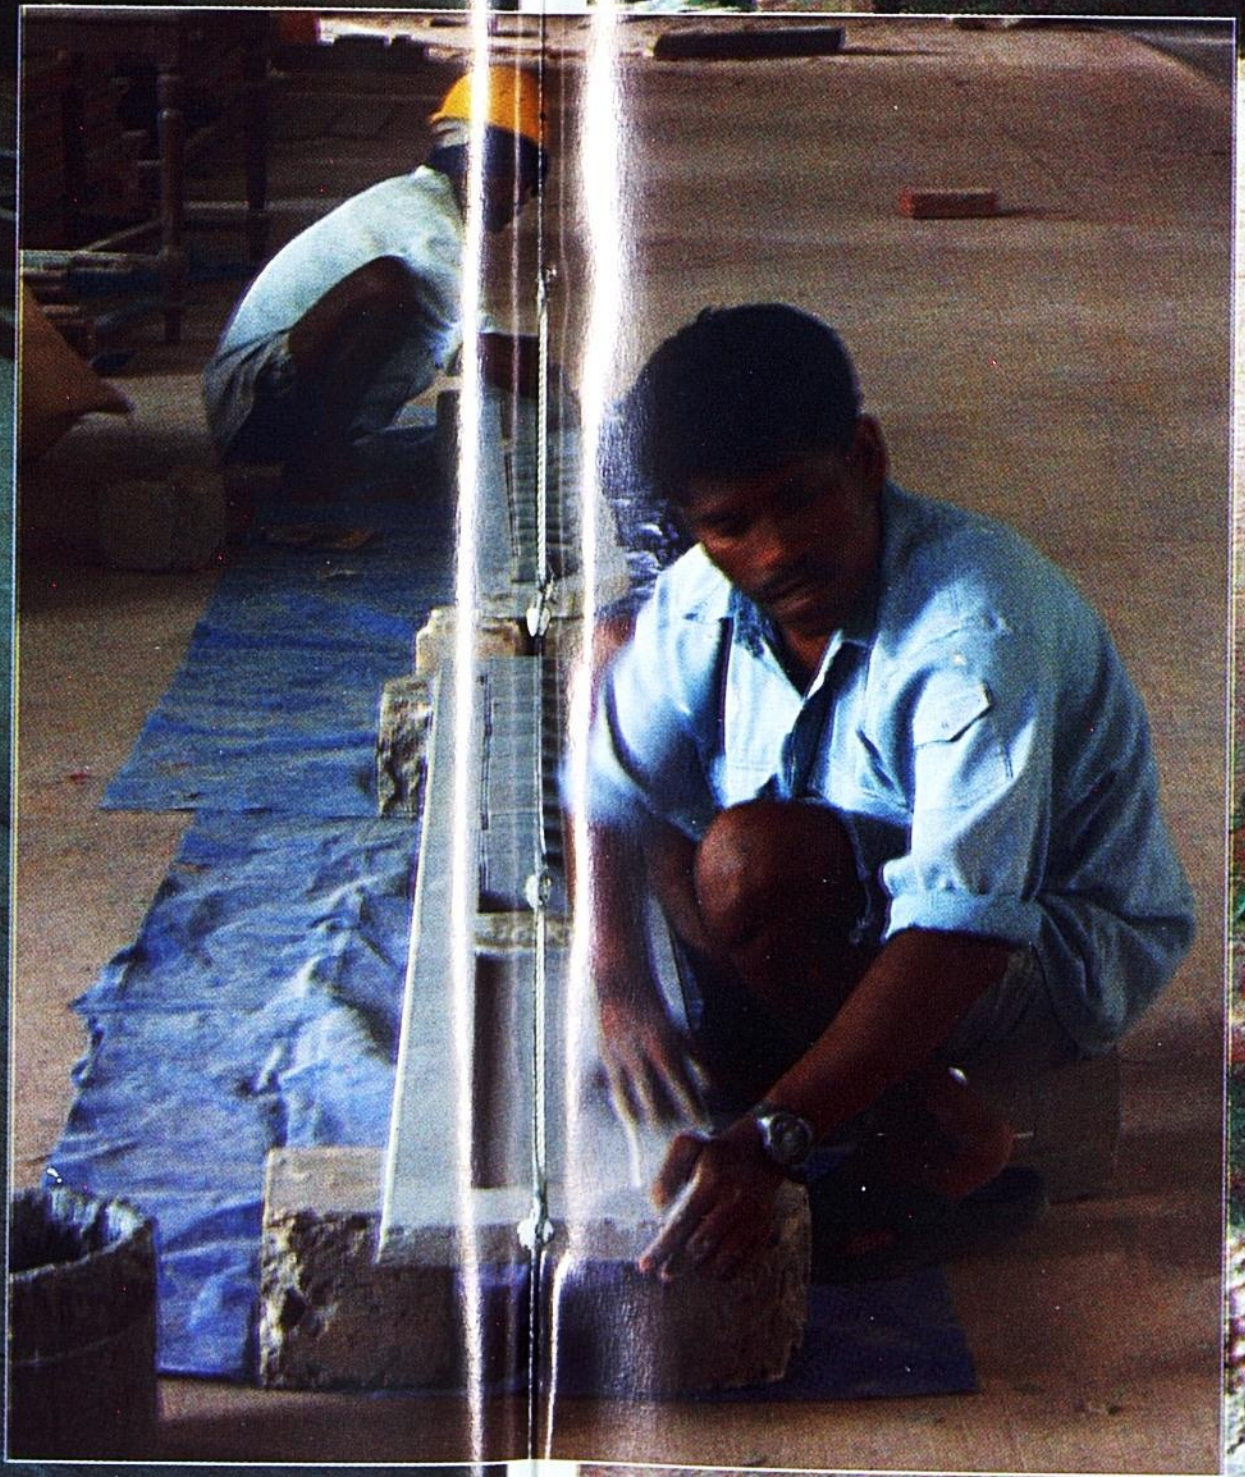
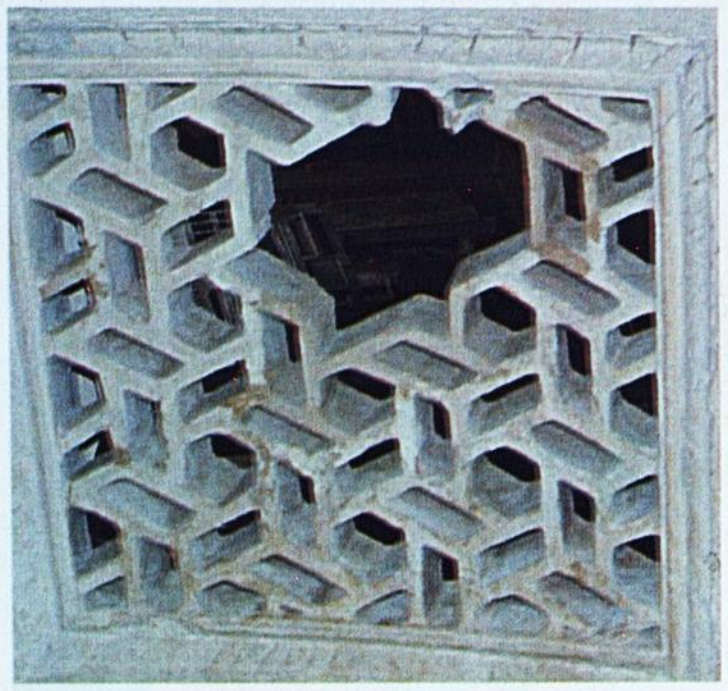
அழகிய மாடிப்படி வழியில் உள்ள மரக் கைப்பிடிச் சுவர்த் தூண்கள், வடபுறச் சுவர் ஒன்றில் பூச்சில் பிரதி எடுக்கப்பட்டன. (கீழே) (உள்படம்) மறுசீரமைப்புக்கு முன்னால் பூச்சு அலங்காரம் எப்படி இருந்தது என்பதைக் காட்டும் படம்.

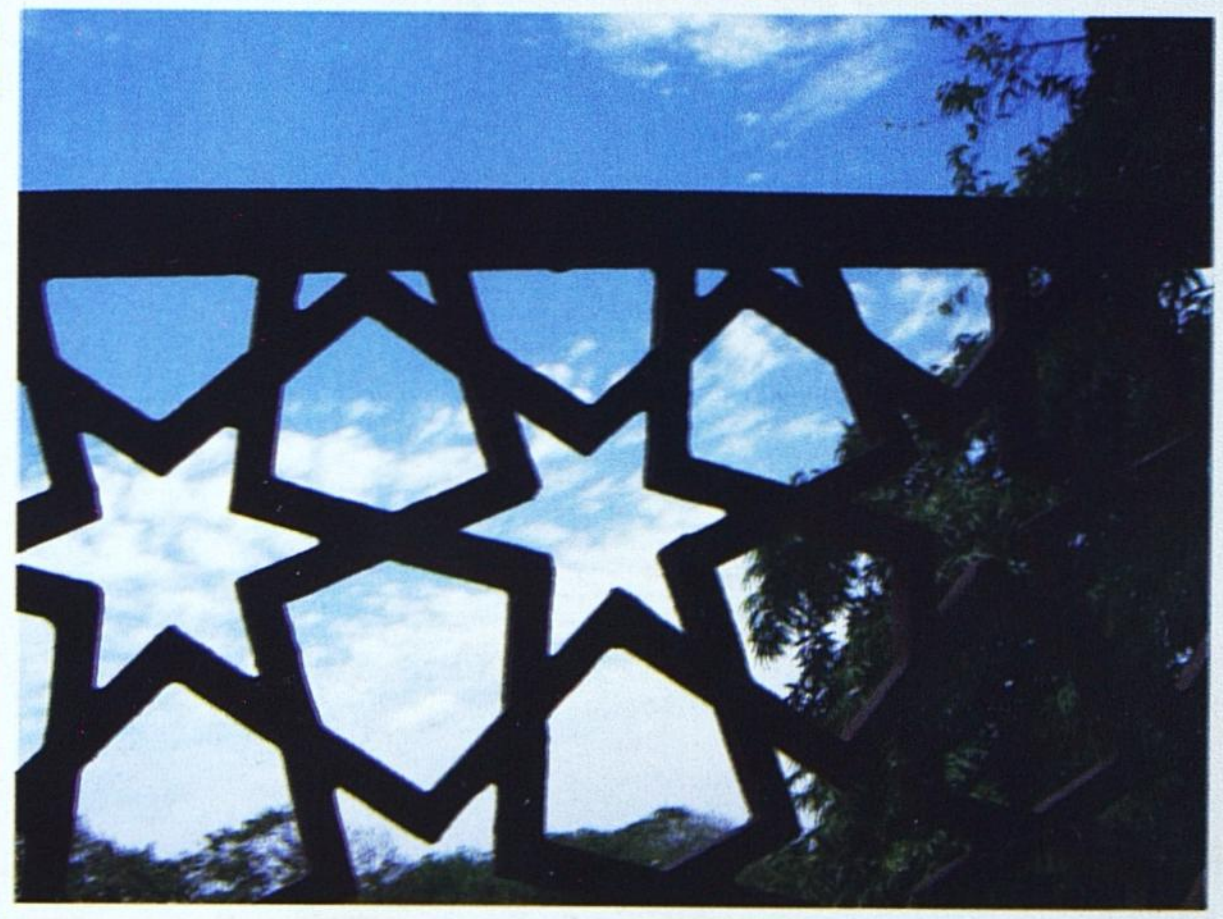
(உயரே மற்றும் இடது) சுடுமண் சிற்பங்கள் மறுசீரமைப்புப் பணி, பணிமுடிந்தபின் (மேலே) வார்ப்பிரும்பு வேலி மறுசீரமைப்புக்குப் பின் எப்படி இருக்கிறது என்பதைக் காட்டும் படம்.

கிழக்கு, மேற்கு வெளிப்புறங்களில் தரகோட்டா எனப்படும் சுட்ட செம்மண் பூ கணி வேலைகள் காணாமற் போன பகுதிகளை மறுசீரமைக்க முறை பின்படுத்தப்பட்டன. கட்டட வெளிப்புறங்களில் சுட்ட மண் சிற்பங்களைப் பயன்படுத்துவது ஐரோப்பிய கட்டடக் கலையில் சாதாரணமான ஒன்று. எனவே சுட்ட மண் சிற்பக் கலையில் தேர்ந்தவர்களைத் தேடும் பணி தொடங்கியது. இறுதியில் திருச்சூர் மாவட்டத்தில் தன்னார்வத் தொண்டு நிறுவனம் ஒன்று - கும்பம் ம்யூரல்ஸ் - அடையாளம் காணப்பட்டது. சிற்பங்களை உருவாக்கும் முன்பாவது அளவுகள், அச்சுகள் போன்றவை துல்லியமாகச் சேகரிக்கப்பட்டன.
