# தமிழக தொன்மைச் சின்னங்கள்

மறுசீரமைப்பு அறிக்கை 2007 - 2010

தமிழ்நாடு அரசு தொல்லியல் துறை

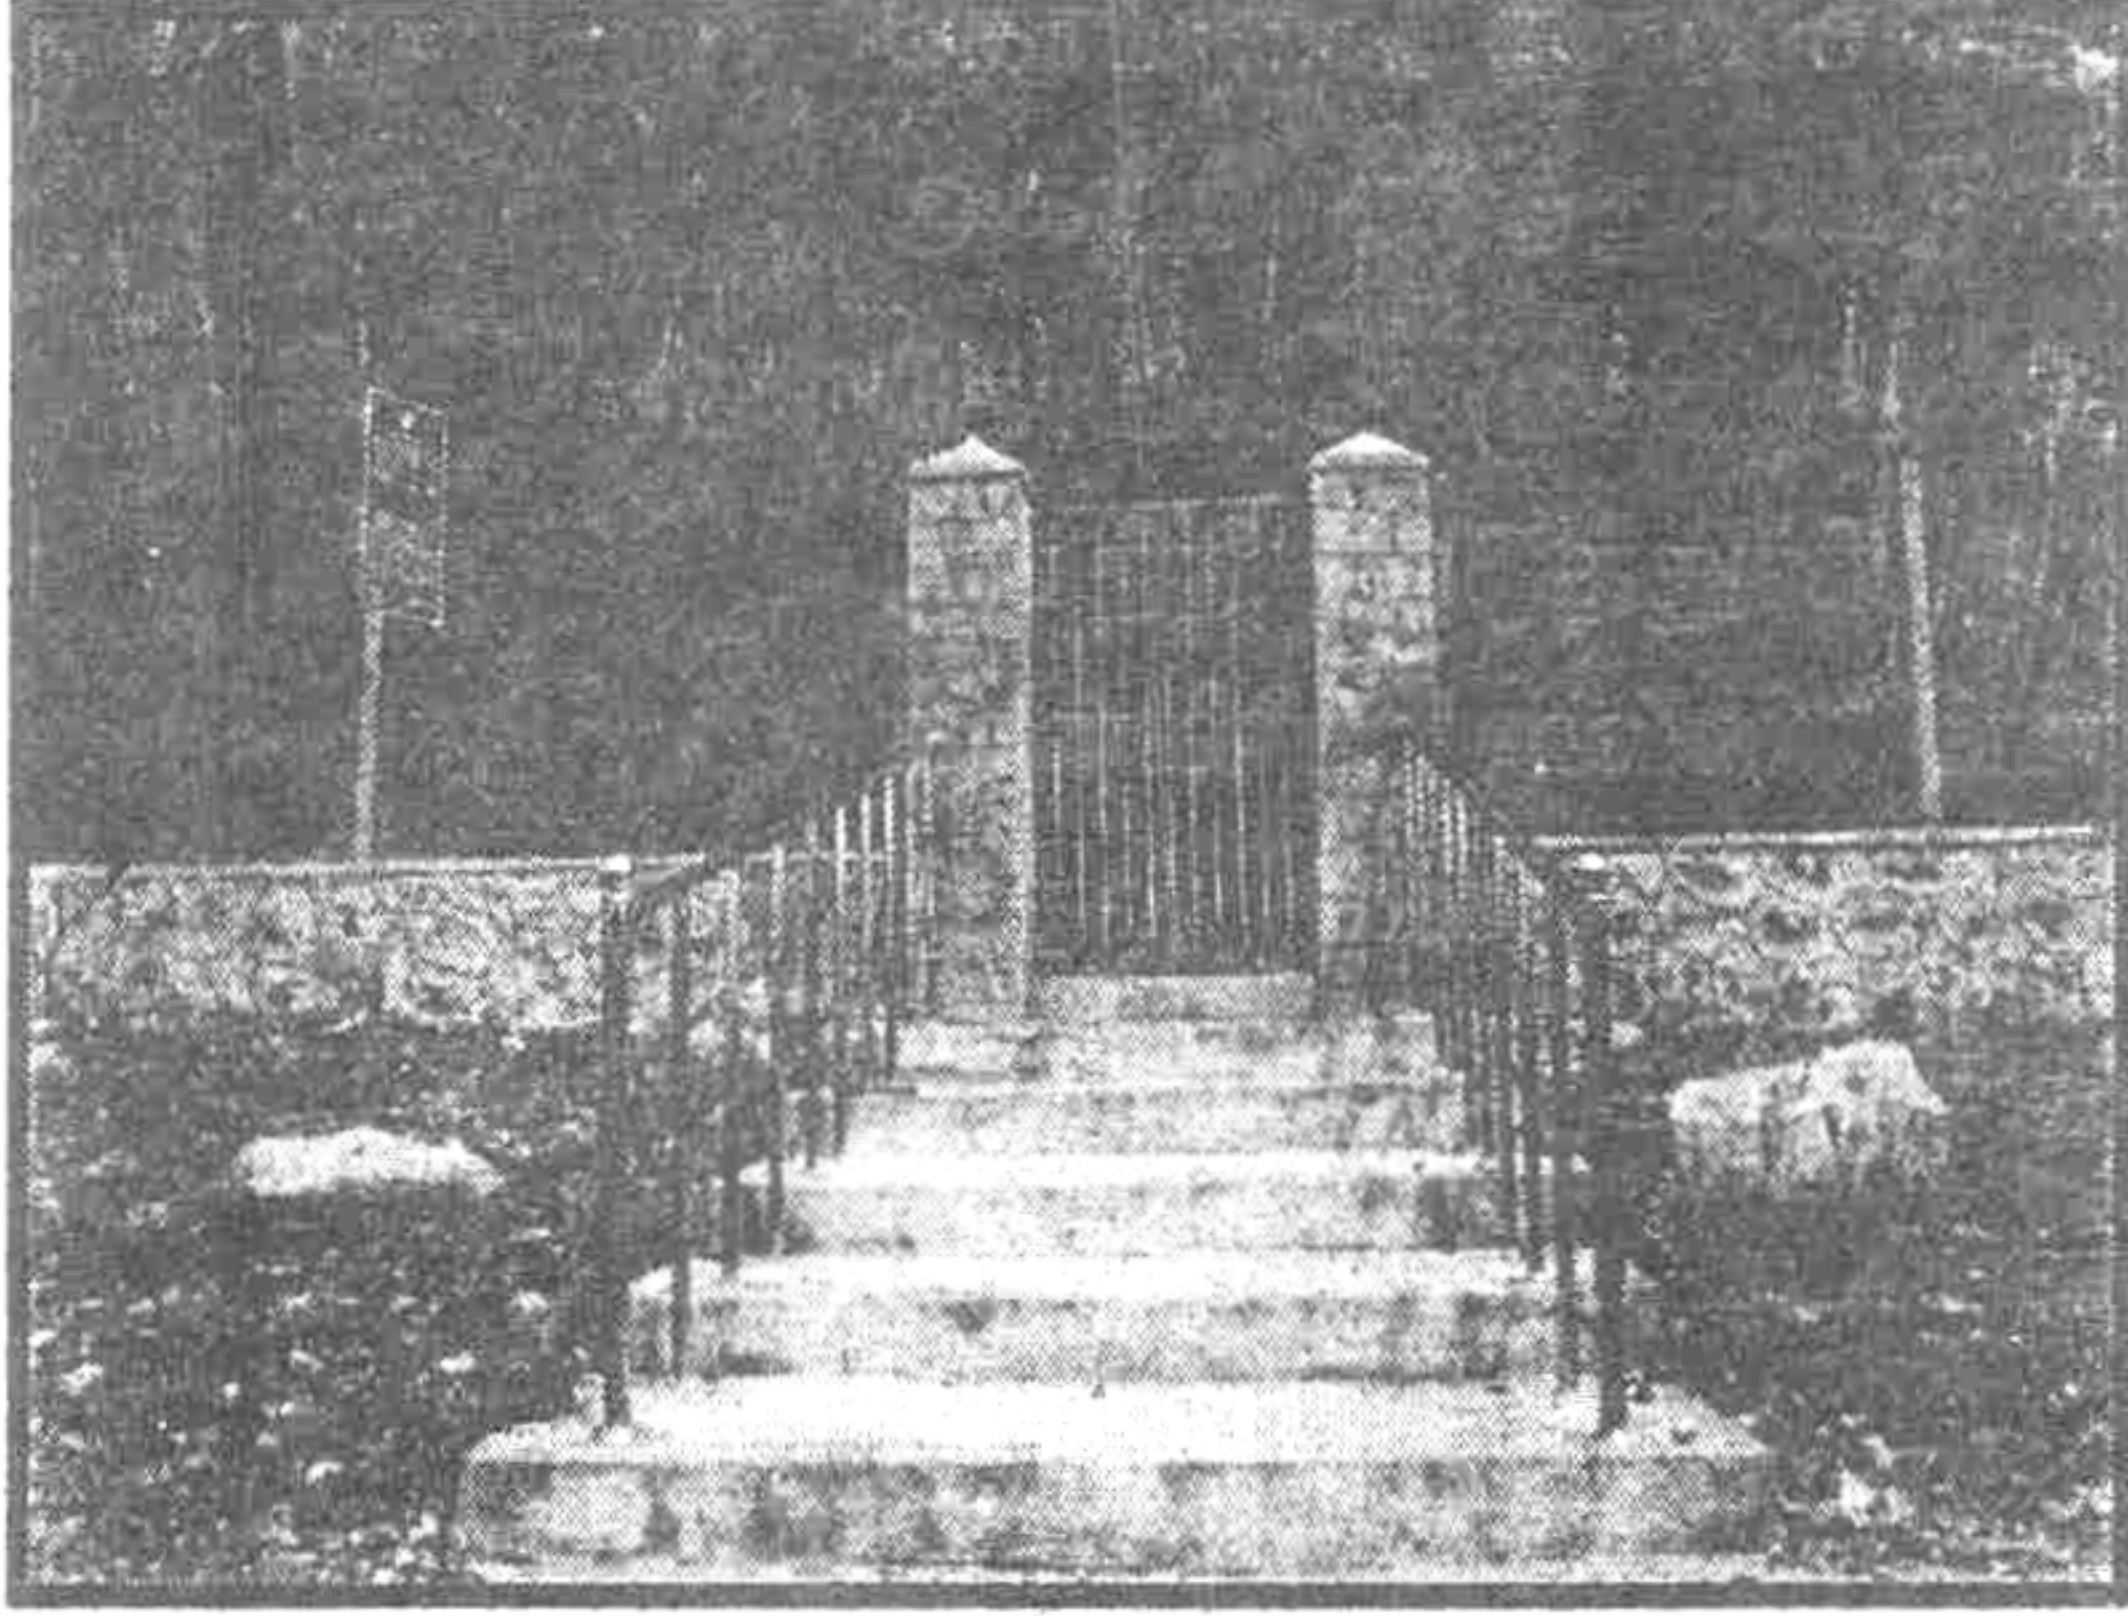
# 1. பூலாவுடையார் கல்வெட்டுகள், சீவலப்பேரி

திருநெல்வேலி மாவட்டம் பாளையங்கோட்டை வட்டம் சீவலப்பேரி என்ற ஊரில் பூலாவுடையார் கல்வெட்டுகள் அமைந்துள்ளது. இங்குள்ள சிறு குன்று “மறு கால் தலை மலை” என்றும் “கூவில் உடையார் மலை” என்றும் அழைக்கப்படுகிறது. இம்மலையின் தென்பகுதியில் குகை ஒன்று உள்ளது. இதில் சமண முனிவர்களுக்கென்று அமைக்கப் பெற்ற கற்படுக்கைகள் கல்வெட்டுகளுடன் காணப்படுகின்றன.

1. சின்னத்தினைச் சுற்றி கற்கட்டுமானச் சுவரின் மீது இரும்பு ஆங்கில் ஊன்றி கம்பி வலை அமைக்கப்பட்டது.
2. சின்னத்தின் அணுகுபாதையில் சிமென்ட் கான்கிரீட் பாதை அமைக்கப்பட்டது.
3. படுக்கை மற்றும் கல்வெட்டுப் பகுதி இராசாயன பிரிவின் கண்காணிப்பின் கீழ் சுத்தம் செய்யப்பட்டது.
4. சின்னத்தின் வரலாற்றுக் குறிப்பு தமிழ் மற்றும் ஆங்கில மொழியில் கிரானைட்கல்லில் செதுக்கி வைக்கப்பட்டது.

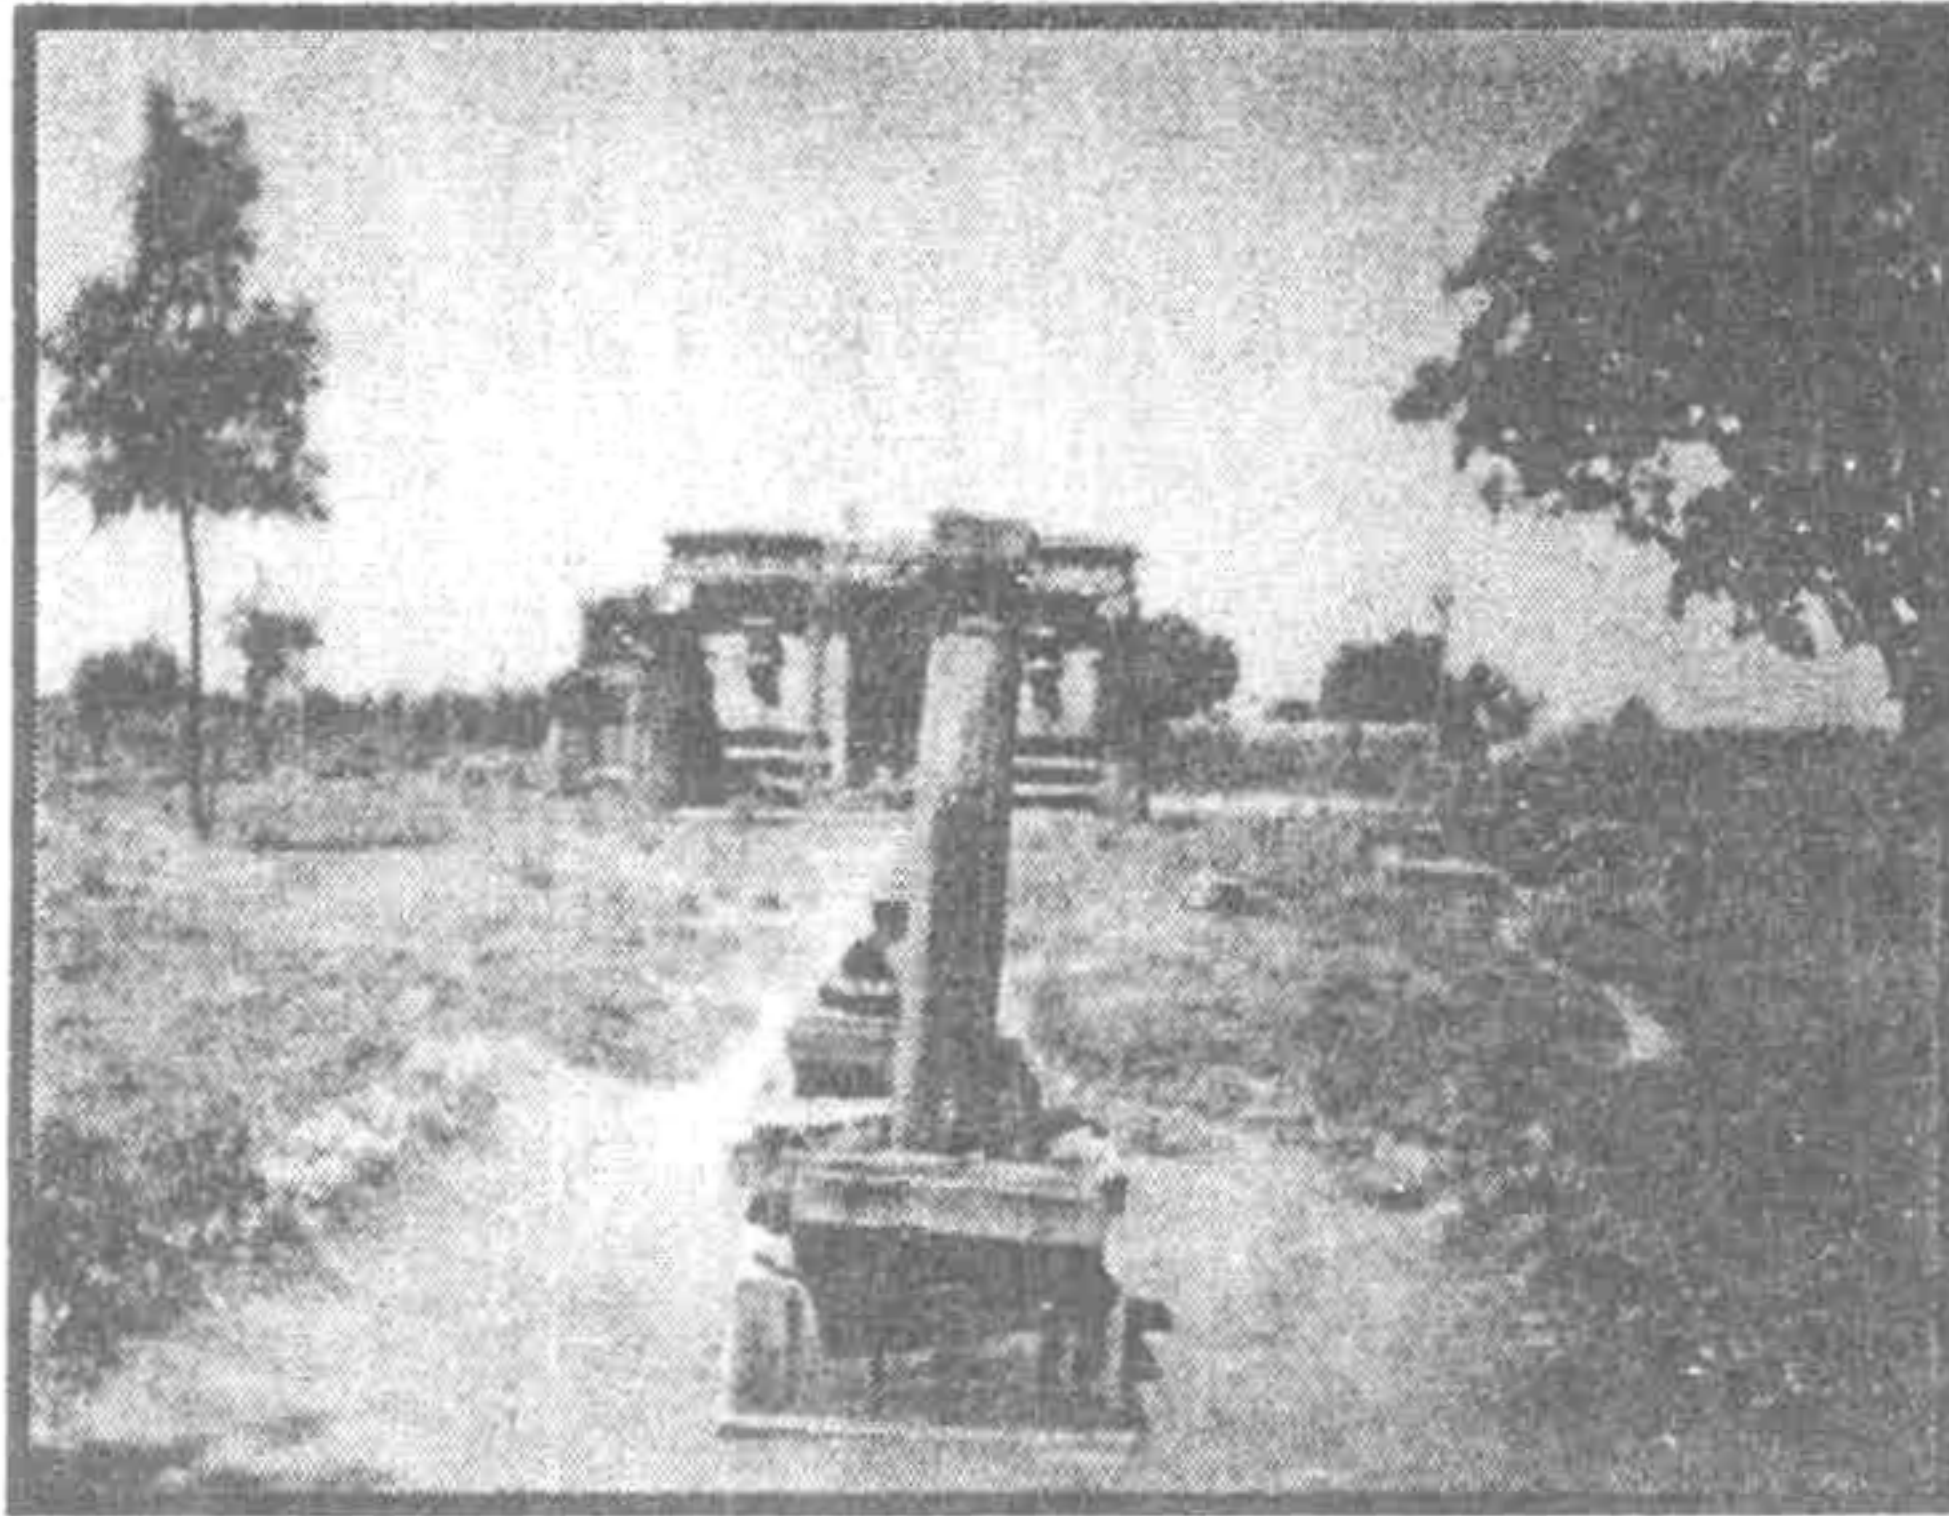
## 2. விஷ்ணு கோயில் - உலகாபுரம்

விழுப்புரம் மாவட்டம் வானூர் வட்டம் உலகாபுரம் என்ற கிராமத்தில் இவ்விஷ்ணு கோயில் அமைந்துள்ளது. இக்கோயிலில் உள்ள முதலாம் இராசேந்திர சோழன் கல்வெட்டில் இக்கோயிலுக்கு அளிக்கப்பெற்ற தானங்கள் பற்றிய செய்திகள் உள்ளன. இக்கோயில் சோழர் காலத்திய கட்டடக் கலைப்பாணியில் எளிமையாக அமைக்கப்பட்டுள்ளது. கருவறை, அர்த்தமண்டபம் ஆகியவை சோழர் காலத்தவை.

1. செடி, கொடிகளை அகற்றி சுத்தம் செய்யும் பணி.
2. கோயில் முன்புறம் அபாயகரமாக தொங்கி கொண்டு இருந்த கருங்கல் தூண், மற்றும் உத்திரக்கல் ஆகியவற்றை அகற்றும் பணி.
3. பலி பீடத்தை பிரித்து சரியாக பொருத்தும் பணி.
4. பிரதான கோயில் மற்றும் அம்மன் சன்னதி ஆகியவற்றின் கடக்கால் பகுதிகள் திடப்படுத்தும் வகையில் கருங்கல் மற்றும் கூட்டுக் கலவை கொண்டு மேற்கொள்ளும் பணி.
5. அம்மன் சன்னதி முழுவதும் உடைத்து எடுத்துவிட்டு செங்கல் மற்றும் கூட்டுக் கலவை கொண்டு கட்டி முடிக்கும் பணி.
6. அம்மன் சன்னதி மேற்கூரை தேக்கு மரச்சட்டங்கள் மற்றும் மரங்கள் கொண்டு அமைத்து அதன் மேல் ஓடுகள் போடும் பணி.
7. பிரதான கோயிலின் மேற்பரப்பில் தளம் ஓடு பாவும் பணி.

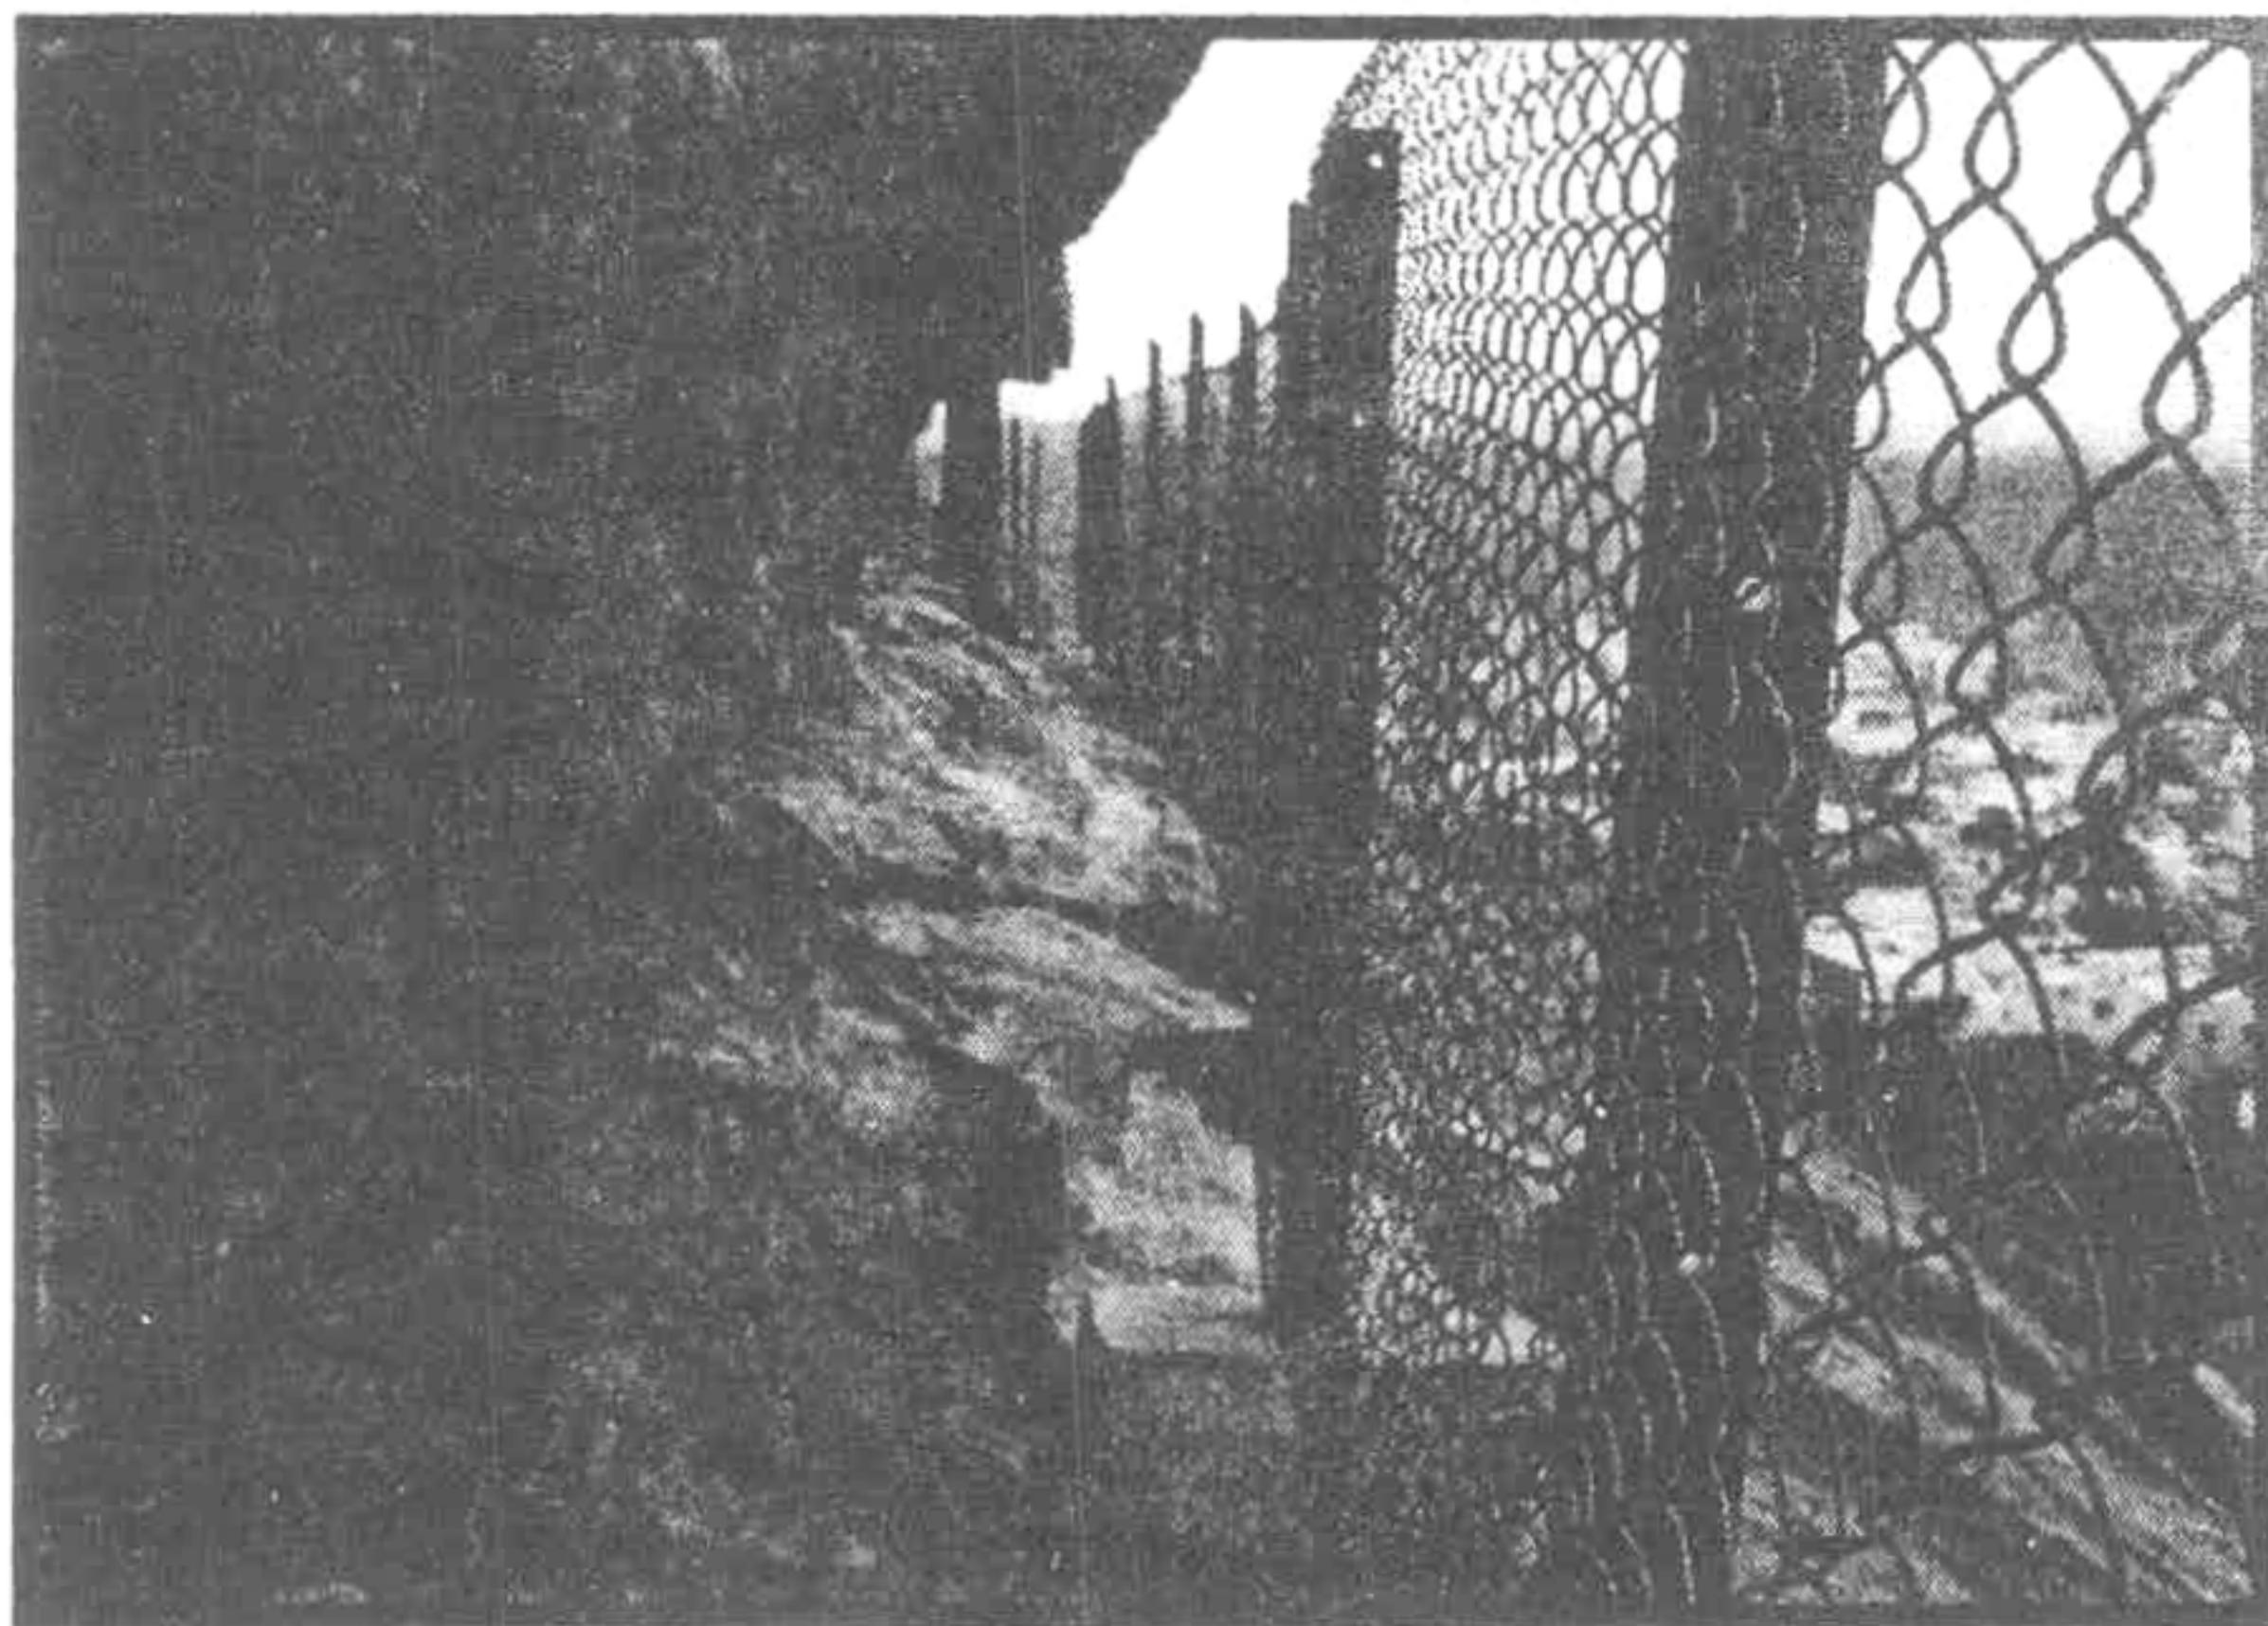
### 3. கல்வெட்டுகள் மற்றும் சமணர் படுக்கைகள் வேலாயுதம்பாளையம்

கரூர் மாவட்டம், வேலாயுதம்பாளையம் எனும் கிராமத்தில் தமிழ்க் கல்வெட்டுகள் மற்றும் சமணர் படுக்கைகள் அமைந்து உள்ளன. இவ்வூர் வேலாயுதம்பாளையம் என்றும் புகரூர் என்றும் அழைக்கப்படுகின்றது. இவ்வூருக்கு அருகில் ஆர்நாட்டார்மலை என்ற குன்றில் இயற்கையாக அமைந்துள்ள குகைத் தளங்களில் சமணப் பெரியார்கள் வாழ்ந்த தடயங்கள் உள்ளன. தமிழக வரலாற்றுக்கு இன்றியமையாத மிகவும் தொன்மையான கல்வெட்டுகள் இங்கு உள்ளன.

1. செடி, கொடிகளை அகற்றும் பணி
2. இரும்பு ஆங்கில் கம்பங்களில் அடிப்பக்கத்தில் 12 மி.மீ. இரும்பு பிளேட் பொருத்தப்பட்டு, இரும்பு ஆங்கில் கம்பங்கள் பொருத்தி கம்பி வலை வேலி அமைக்கும் பணி
3. இரும்பு கிரில் வேலி அமைக்கும் பணி
4. சிமென்ட் கான்கிரீட் 1:2:4 கொண்டு இரும்புக்குழாய் கைப்பிடி அமைக்கும் பணி
5. முள்கம்பி வேலி அமைக்கும் பணி
6. வழிகாட்டி பலகை அமைக்கும் பணி
7. பாறைகளை உடைத்து, செல்லும் வழியை அகலப் படுத்தும் பணி
8. பாலீஸ் செய்யப்பட்ட கிரானைட் கல்லில் அறிவிப்பு பலகை அமைக்கும் பணி
9. இரும்பு ஆங்கில் கம்பங்களுக்கு வர்ணம் அடிக்கும் பணி
10. கல்படுக்கைகளில் உள்ள கறைகளையும், எனாமல் வர்ணம் கறைகளையும், அழுக்கு, தூசி ஆகியவற்றை இரசாயனம் மூலம் சுத்தம் செய்யும் பணி ஆகியவை மேற்கொள்ளப்பட்டது.

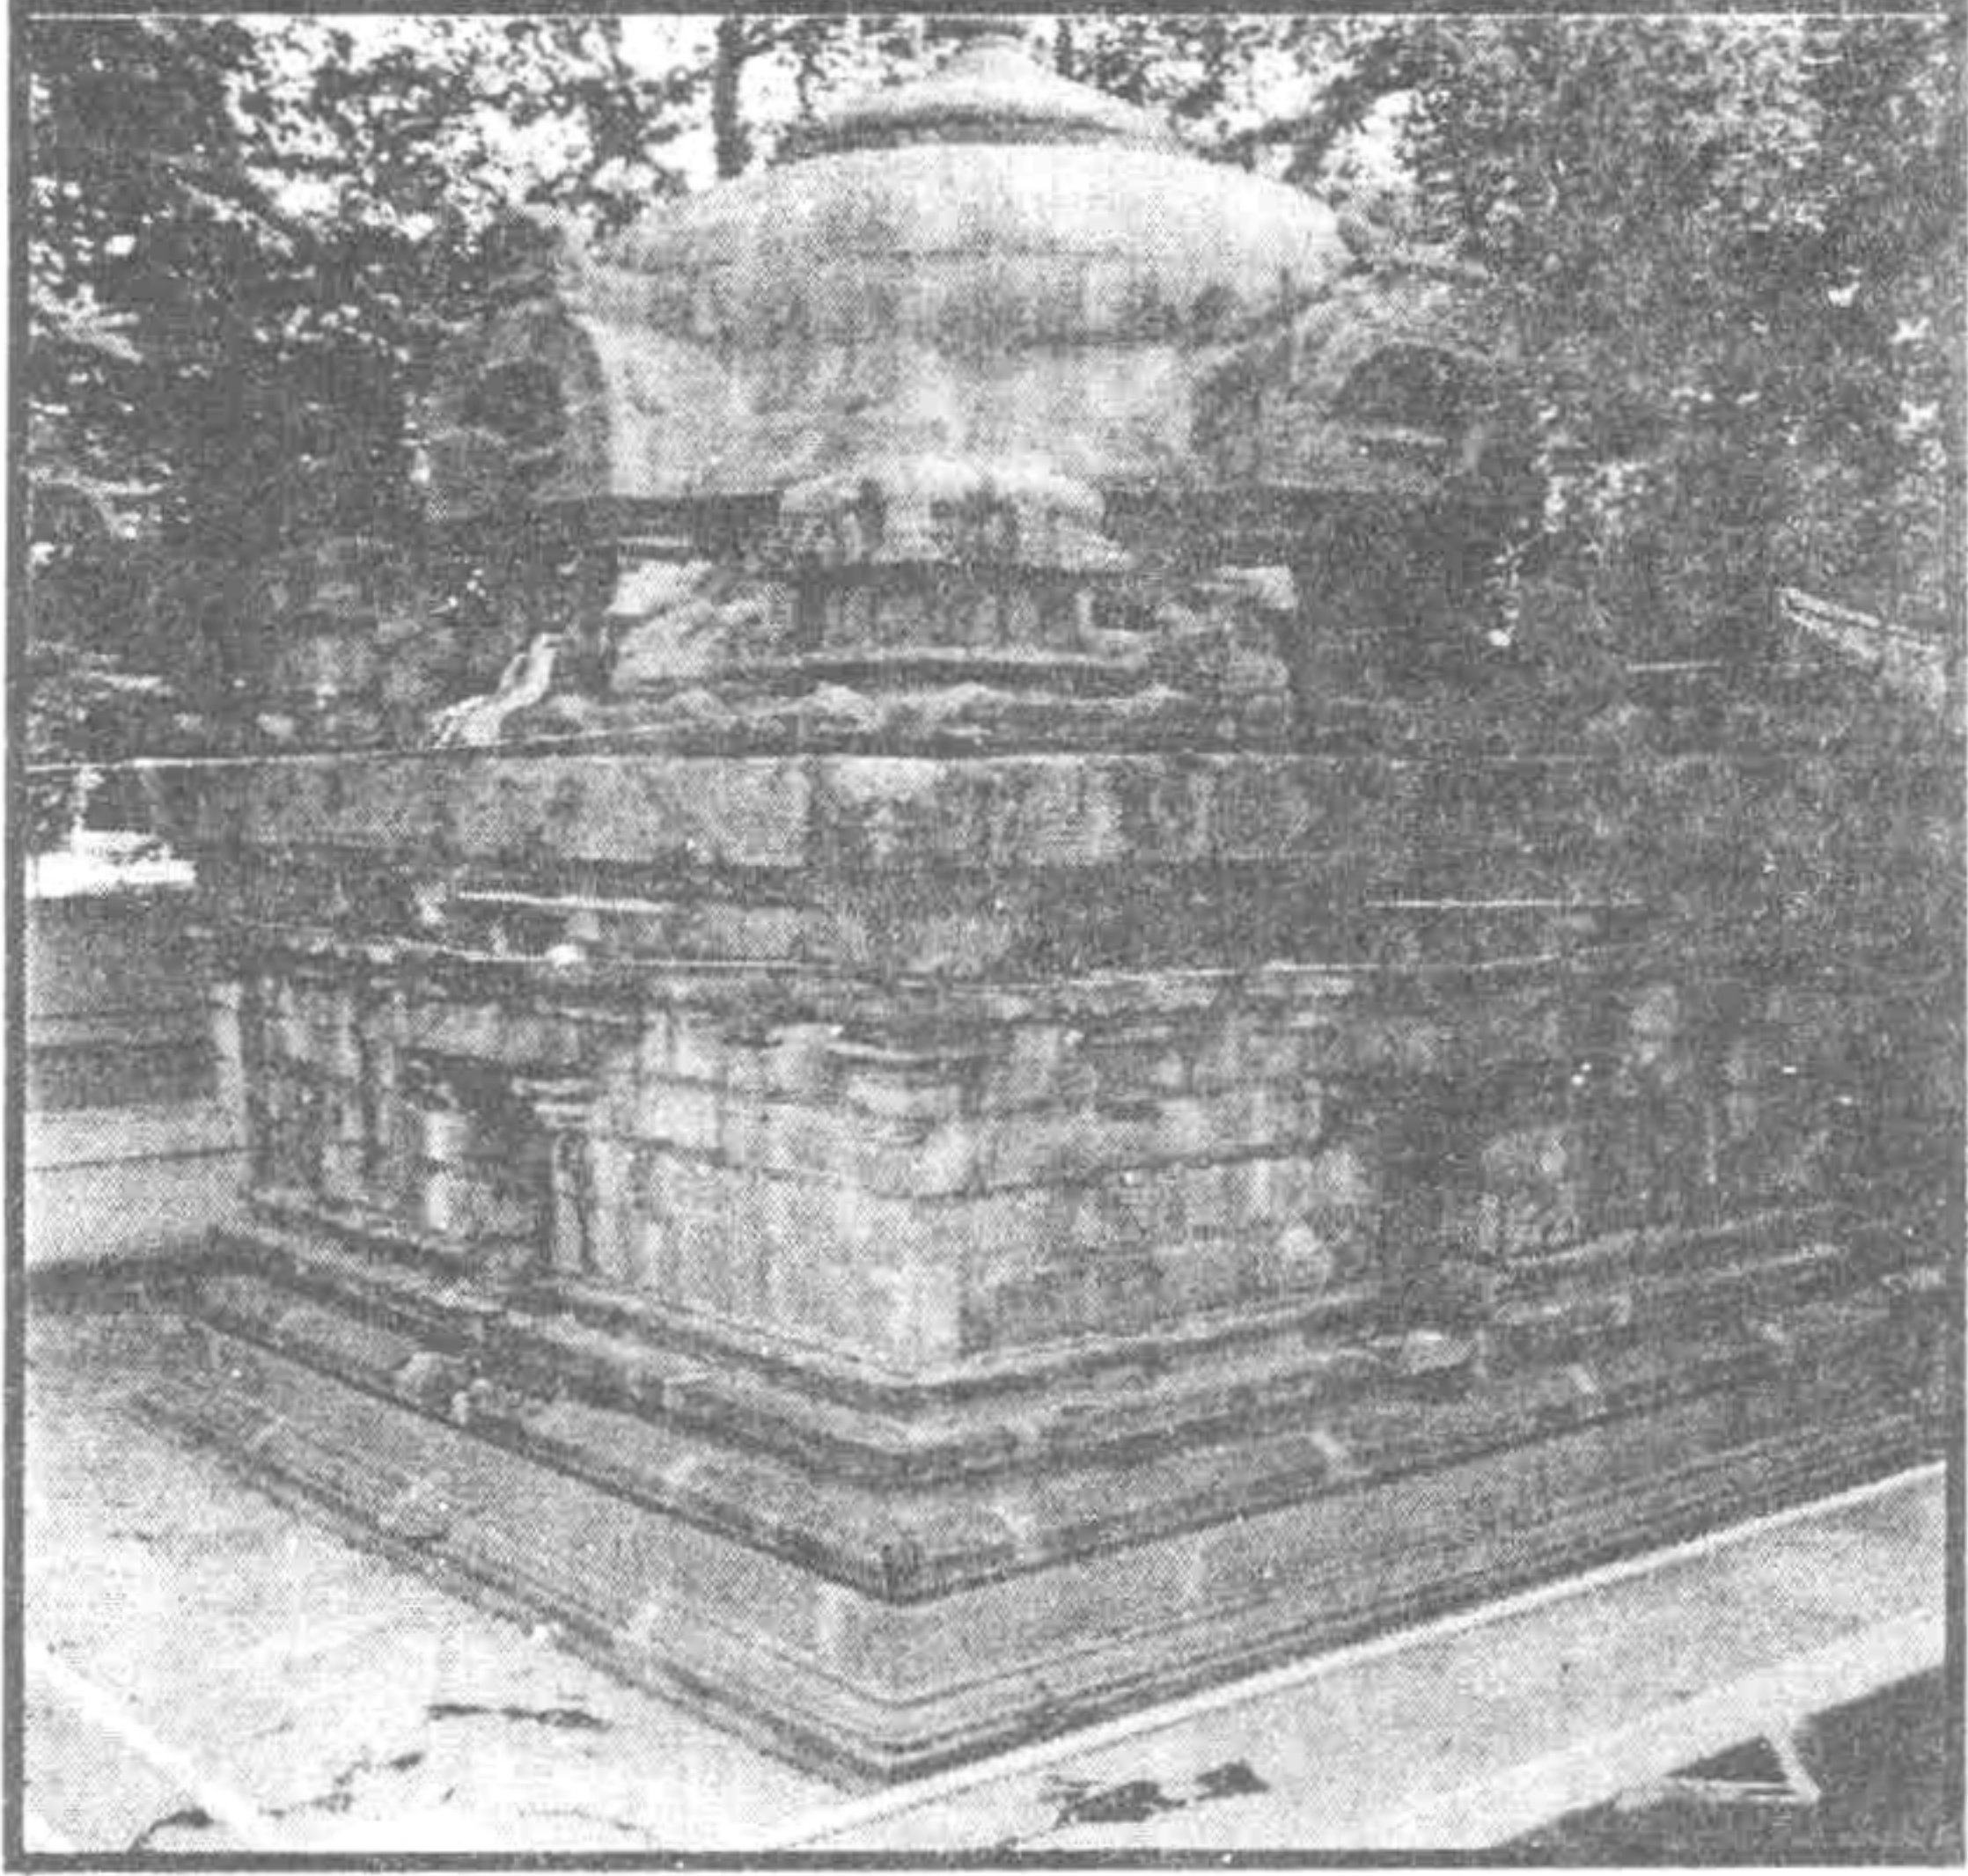
## 4. சொக்கீஸ்வரர் கோயில், காஞ்சிபுரம்

காஞ்சிபுரம் மாவட்டம், காஞ்சிபுரம் வட்டத்தில் சொக்கீஸ்வரர் கோயில் அமைந்துள்ளது. இத்திருக்கோயில் சோழ அரசனான உத்தமச் சோழனால் கட்டப்பட்டதாகும். இக்கோயில் அதிட்டானத்திலிருந்து உச்சி வரையில் கருங்கல்லால் கட்டப்பட்ட ஒரே தளம் உள்ள கற்கோயிலாகும். இக்கோயில் கருவறை, அர்த்தமண்டபம், முகமண்டபம் ஆகிய பகுதிகளைக் கொண்டு எளிமையாக எடுப்பிக்கப்பட்டுள்ளது.

1. கோயிலை சுற்றி சிமென்டினால் ஆன தரைத்தளத்தினை அகற்றி எடுத்துவிட்டு கருங்கல் தளம் அமைத்தல் பணி.
2. கோயிலின் முன்புறம், கோயிலை மறைத்து இருந்த சுவரை அகற்றி எடுத்துவிட்டு, புதிதாக கடைக்கால் எடுத்து, கான்கிரீட் ஜல்லி போட்டு, கருங்கல் சுவர் அமைத்து அதன் மேல் இரும்பு ஆங்கில் கம்பங்கள் அமைத்து, கம்பி வேலி அமைக்கும் பணி

3. கருங்கல்லால் மடப்பள்ளி அமைக்கும் பணி
4. செங்கல் கட்டுமானம் மேற்கொண்டு மோட்டார் அறை அமைத்து, அதனை சிமென்ட் கலவை கொண்டு பூசும் பணி.
5. கோயிலின் மேல் உள்ள வெதரிங் கோர்ஸ் உடைத்து எடுத்துவிட்டு. புதிதாக வெதரிங் கோர்ஸ் போட்டு அதன் மேல் தளம் ஓடு அமைத்தல் பணி.

6. சுற்றுப் பாதையில் உள்ள இரும்பு குழாயின் மேல் பிளாஸ்டிக் கம்பி வேலி அமைத்தல்
7. ஒரு எச்.பி. மோட்டார் பொருத்தும் பணி. அதற்கு இரும்பு கதவு பொருத்தும் பணி.

8. பழைய இரும்பு கதவுகள், ஆங்கில் கம்பங்கள், இரும்பு குழாய்கள் ஆகியவற்றிற்கு இரண்டு தடவை எனாமல் வர்ணம் அடிக்கும் பணி.
9. சுற்றுப் பிரகாசச் சுவருக்கு இரண்டு தடவை கலர் வண்ணம் அடிக்கும் பணி.

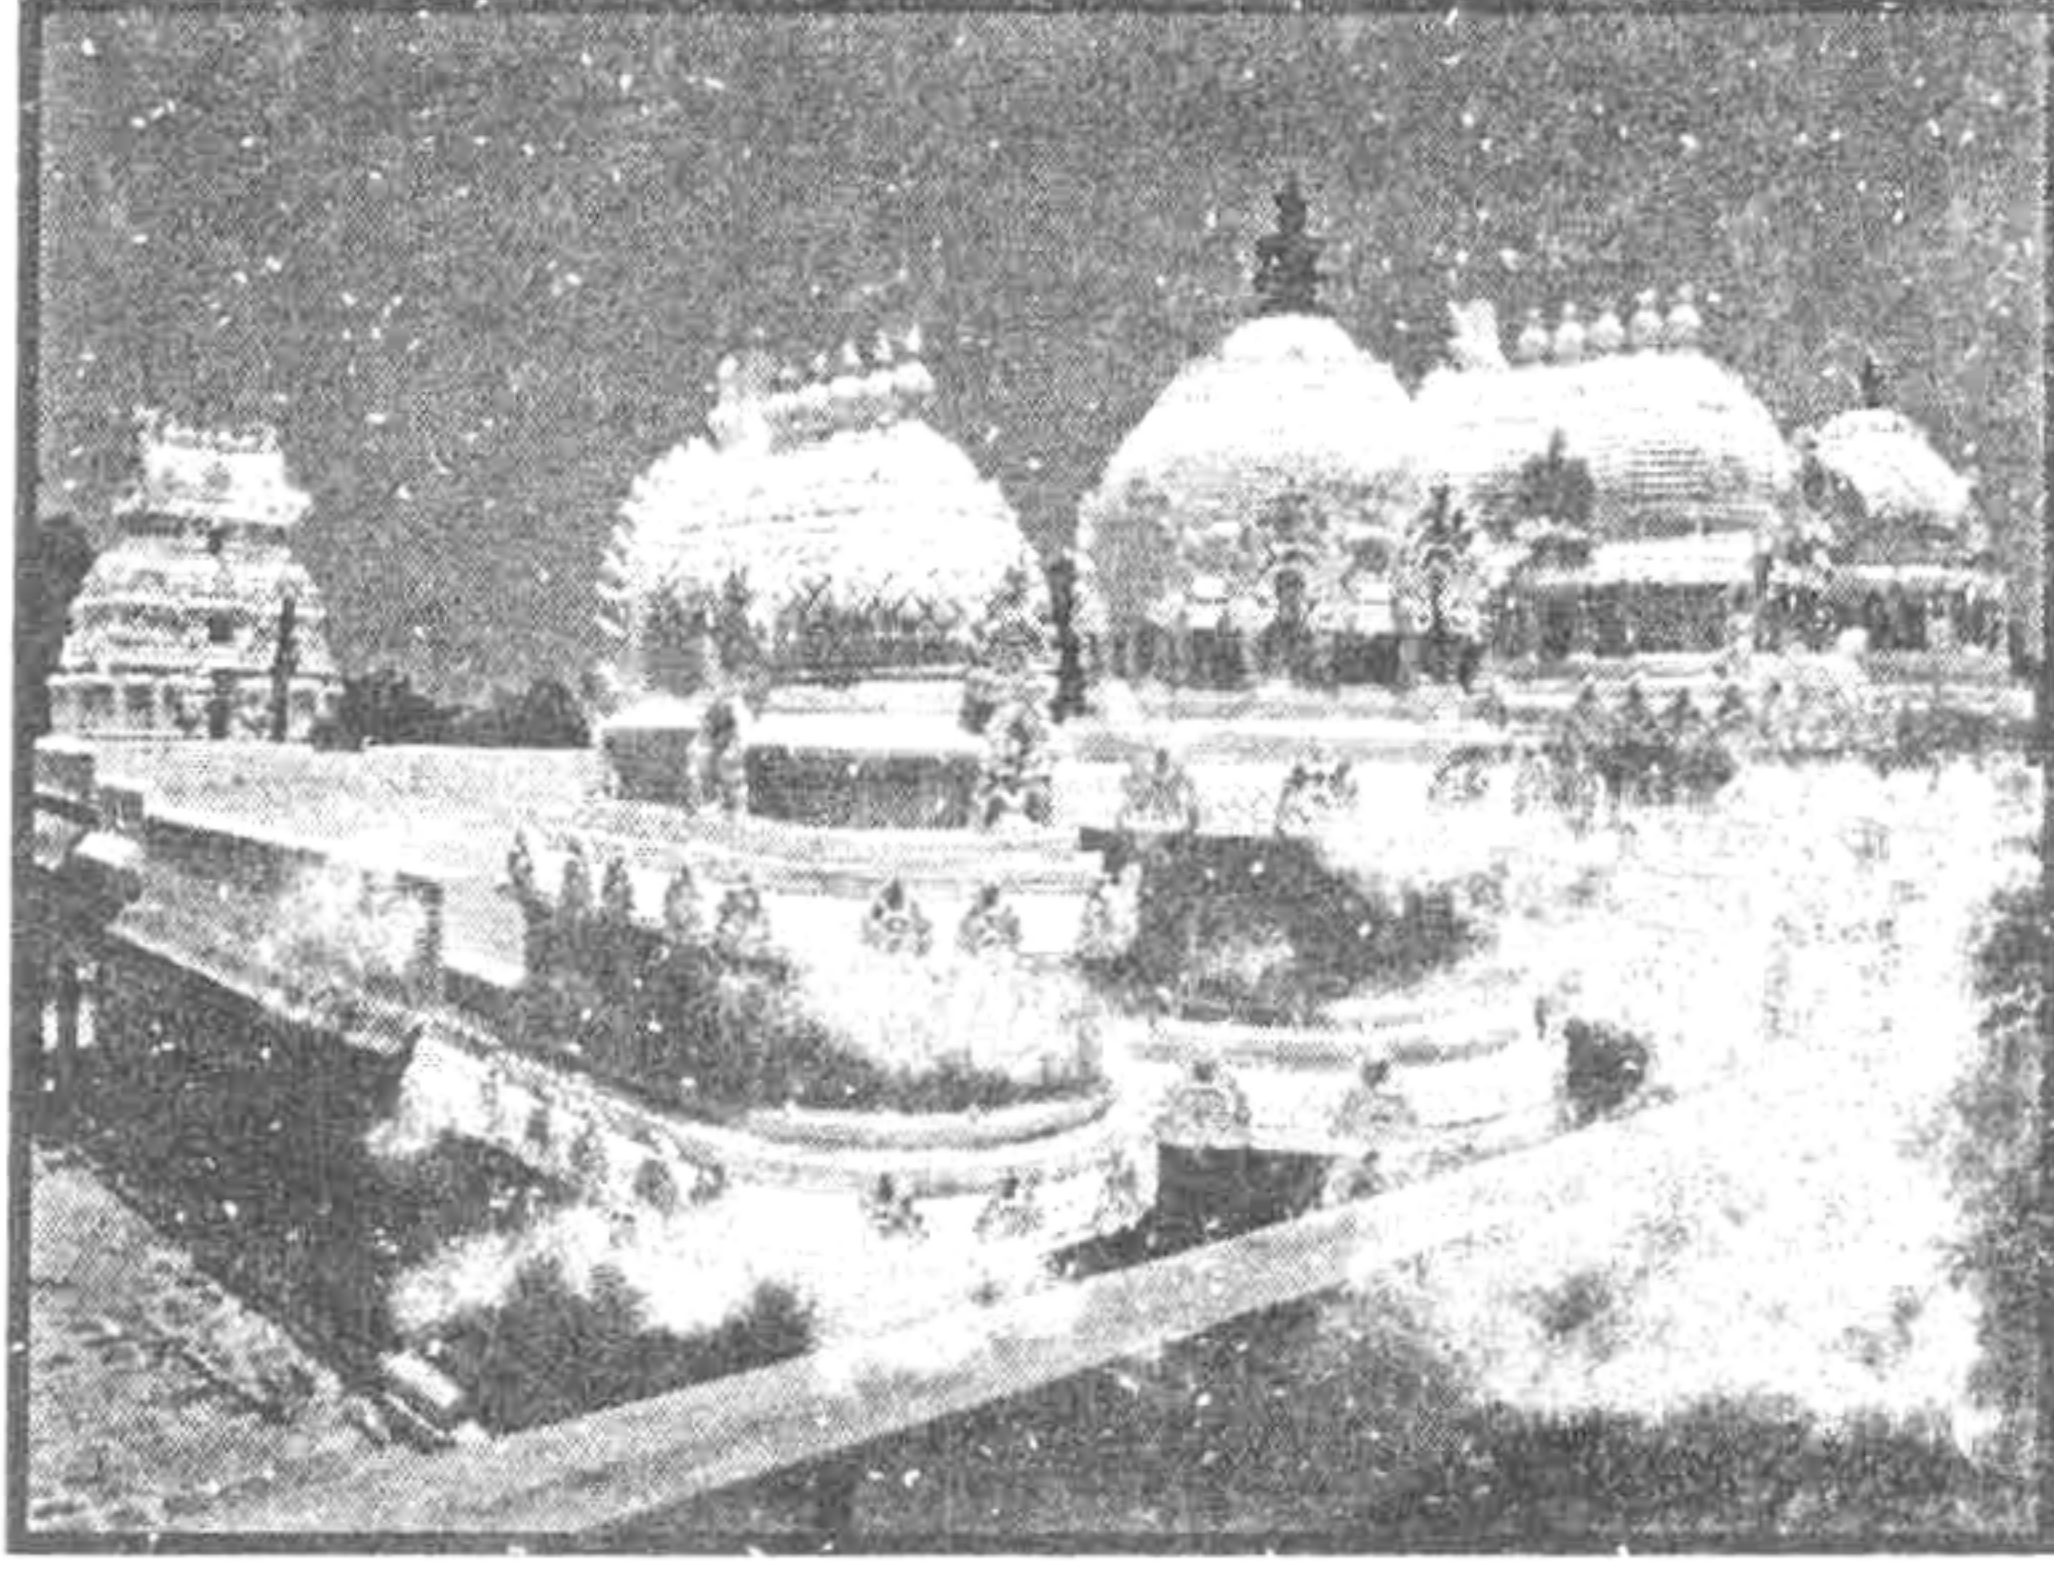
## 5. திரைலோக்கியநாதர் ஜீனசுவாமி கோயில், திருப்பருத்திக்குன்றம், காஞ்சிபுரம்

திரைலோக்கியநாதர் ஜீனசுவாமி கோயில் திருப்பருத்திக்குன்றம் கிராமத்தில் அமைந்துள்ளது. சென்னையிலிருந்து 75 கி.மீ. தொலைவில் உள்ள காஞ்சிபுரத்தின் தென்மேற்கு பகுதியில் சிறப்புற்று விளங்குகிறது. இக்கோயில் கி.பி. 6-ஆம் நூற்றாண்டிலிருந்தே சமண சமய முக்கியத்துவம் வாய்ந்ததாக திகழ்ந்திருக்கிறது. பல்லவர்களது ஆட்சியின் போது, தோற்றுவிக்கப்பட்ட மகாவீரர் கோயில் படிப்படியாக விரிவாக்கம் பெற்று வளர்ந்திருப்பதைக் காணலாம். இக்கோயில் சோழர் காலத்திலும், விஜயநகர மன்னர்களது ஆட்சியின் போதும், அதற்குப் பின்னரும் பல்வேறு தானங்களைப் பெற்றிருக்கிறது.

1. உள்வரி மற்றும் வெளிவரிக் கற்கள் பிரித்து எடுப்பதற்கு முன்பு உள்பகுதிகள் முழுவதும் சவுக்கு மரம் மற்றும் சாக்கு, இரும்பு பிளேட்டுகள் கொண்டு முட்டுக் கொடுக்கும் பணி மேற்கொள்ளப்பட்டது.

2. வடக்குப் பக்கம் 17.0 மீட்டர் நீளத்திற்கும் மற்றும் தெற்குப் பக்கம் 8.0 மீட்டர் நீளத்திற்கும் பிரகாரச் சுவர் வரிக்கற்கள் எண் இடப்பட்டு, பிரித்து எடுத்து விட்டு கடக்கால் பகுதி திடப்படுத்தி மீண்டும் வரிக்கற்கள் கூட்டுக் கலவை கொண்டு அடுக்கி வைக்கும் பணி மேற்கொள்ளப்பட்டது.

3. தெற்குப் பக்கம் ஏற்கனவே சிமென்ட் கான்கிரீட் உத்திரம் அமைக்கப்பட்டிருந்ததை அகற்றி எடுக்கும் பணி மேற்கொள்ளப்பட்டது.
4. வெதரிங் கோர்ஸ் அகற்றி எடுத்துவிட்டு மீண்டும் புதிதாக அமைக்கும் பணி மேற்கொள்ளப்பட்டது.

5. பாவுக்கல் அகற்றி எடுத்துவிட்டு மீண்டும் அதே பாவுக்கல்லை பொருத்தும் பணியும், இடைப்பட்ட பகுதிகளில் கருங்கல் சிறிய ஜல்லிகள் கொண்டும் கூட்டுக் கலவை 1:1:5 என்ற விகிதத்தில் கலந்து அடைக்கும் பணி மேற்கொள்ளப்பட்டது.

6. செங்கல் ஜல்லி கூட்டுக் கலவை 1:1:5 கொண்டு வரிக்கற்களின் இடைப்பட்ட பகுதிகள் அடைக்கும் பணி மேற்கொள்ளப்பட்டது.
7. கூட்டுக்கலவை கொண்டு தள ஓடுகள் அமைக்கும் பணி மேற்கொள்ளப்பட்டது.

8. செங்கற்கள் கொண்டு கைப்பிடி சுவர் கட்டும் பணியும், கூட்டுக் கலவை கொண்டு பூசும் பணியும் மேற்கொள்ளப்பட்டது.

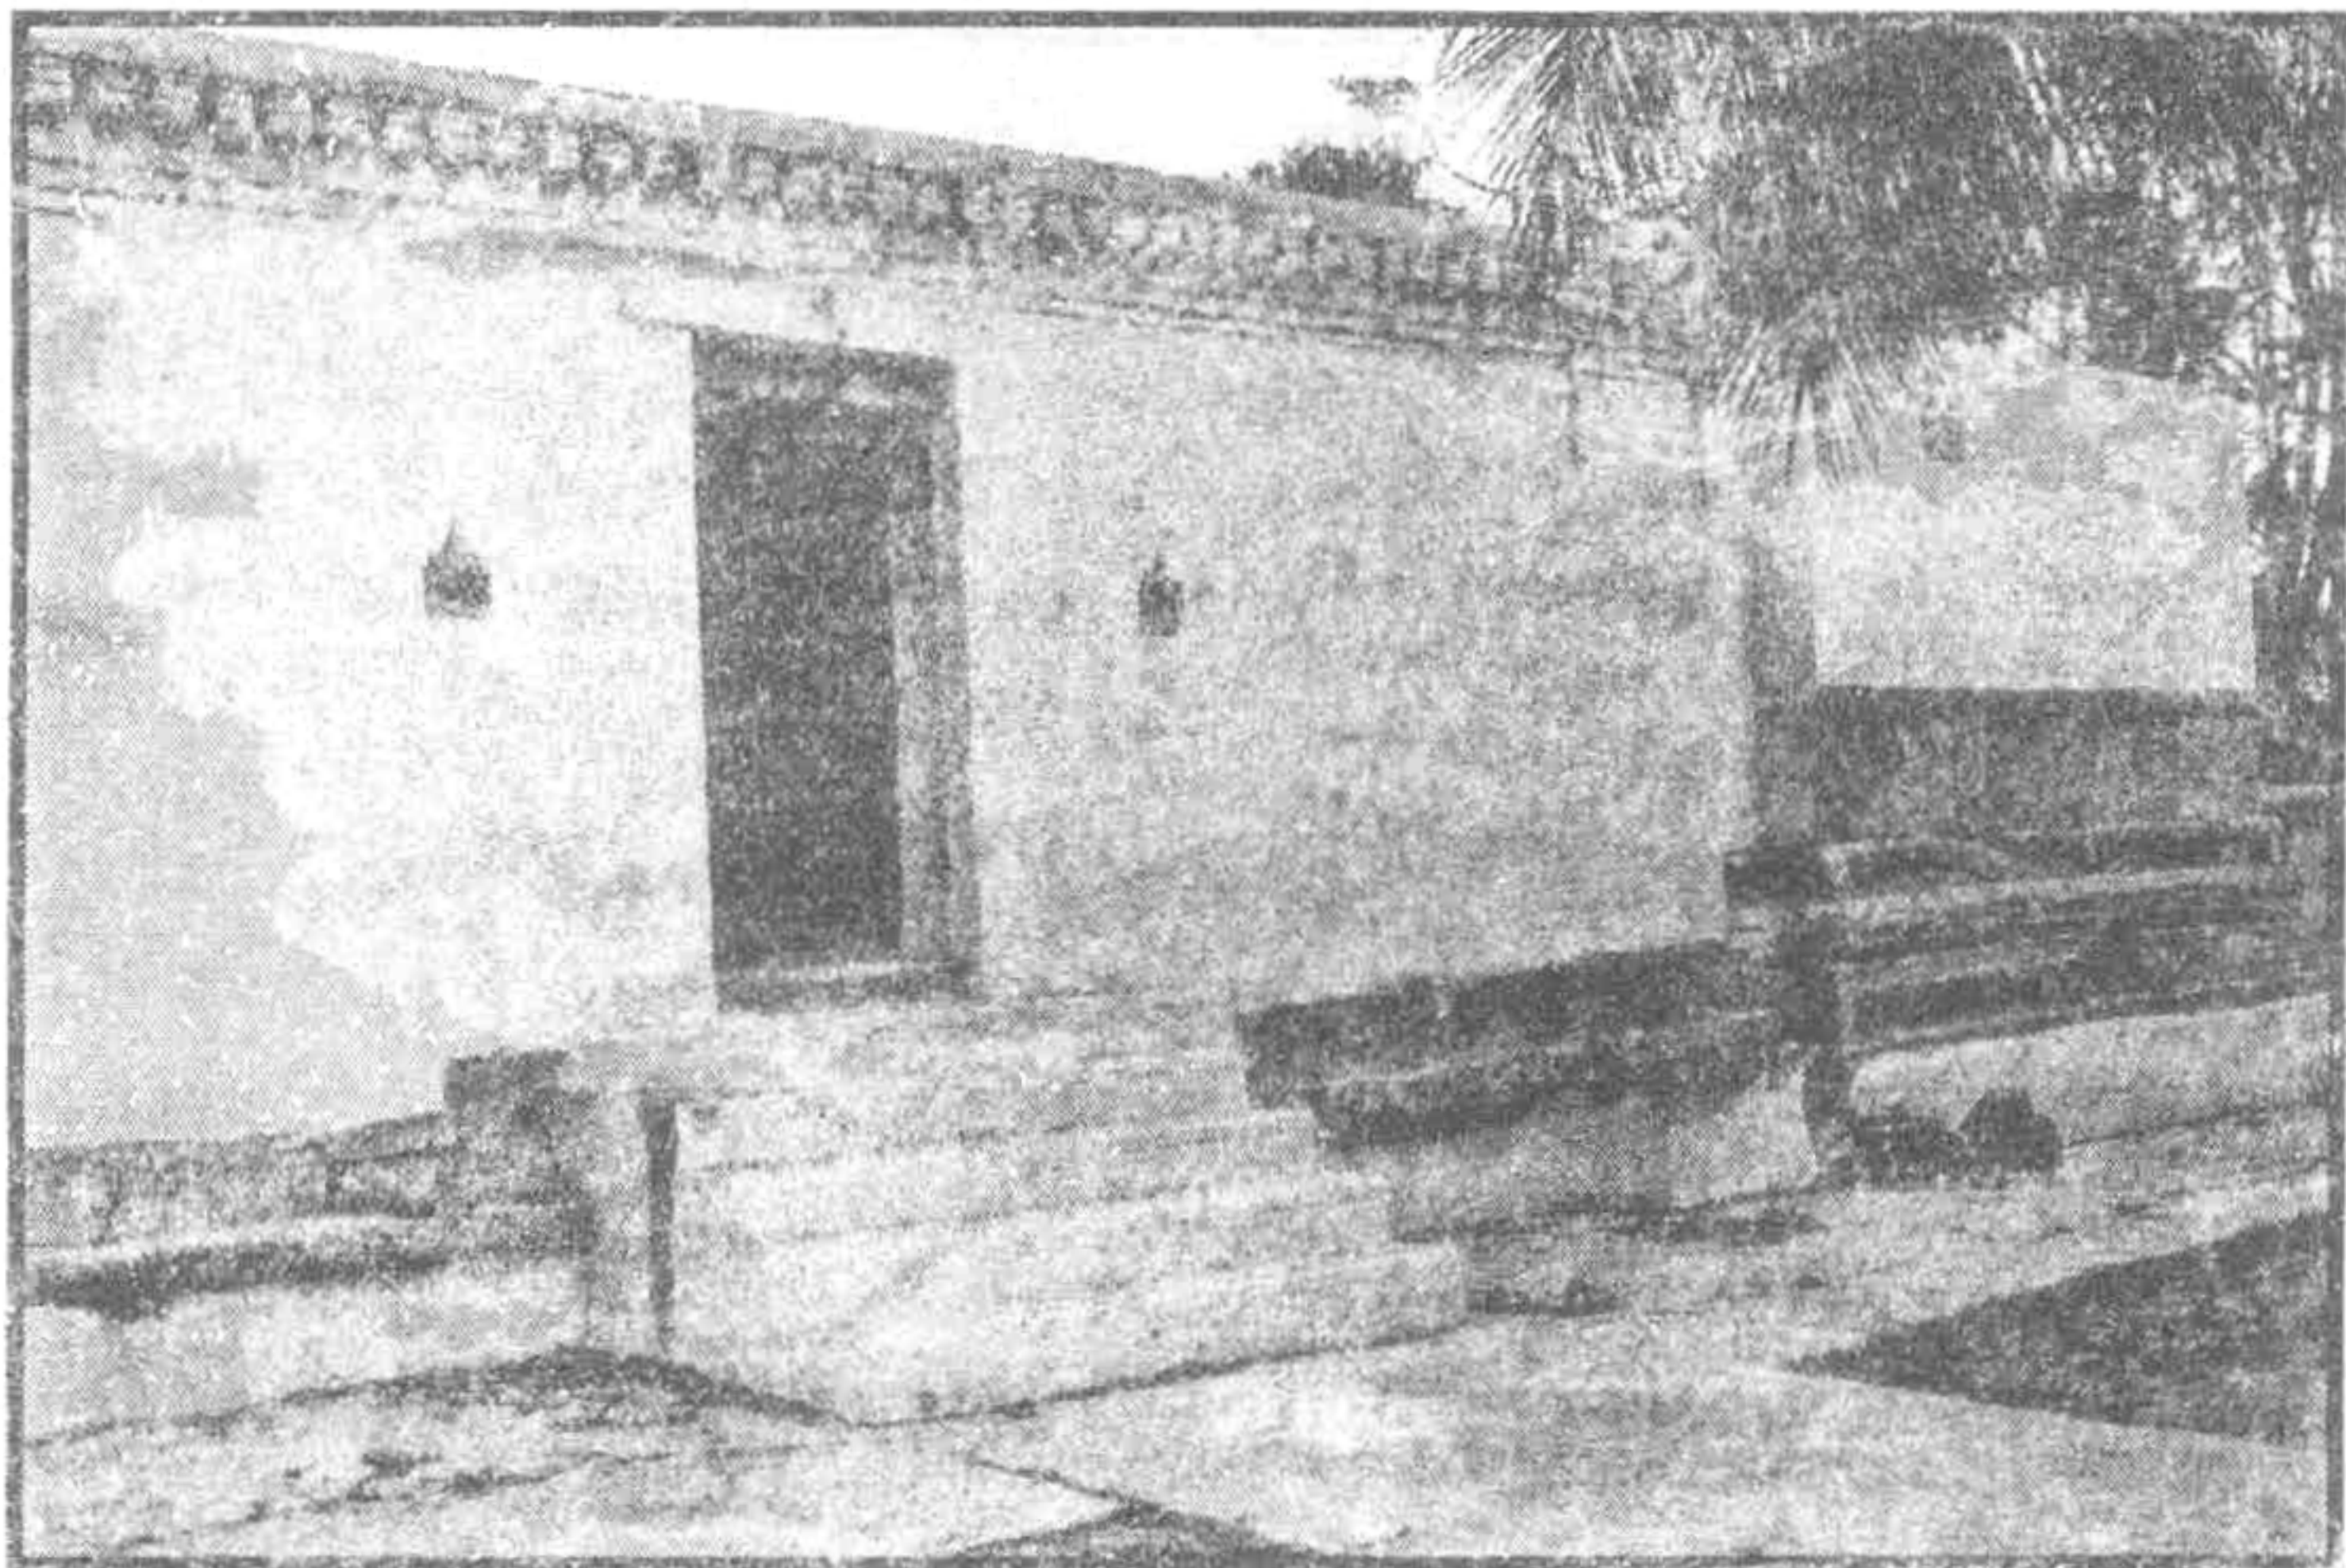
## 6. சிவன் கோயில் - கூரம்

காஞ்சிபுரம் மாவட்டம், மற்றும் வட்டத்தில் கூரம் என்னும் ஊரில் இச்சிவன் கோயில் அமைந்துள்ளது. சென்னையிலிருந்து 75 கி.மீ. தொலைவில் உள்ள காஞ்சிபுரம் அருகில் இஞ்சம்பாக்கம் இரயில் நிலையத்திலிருந்து 2 கி.மீ. தொலைவில் உள்ளது. இக்கோயில் பல்லவர்காலக் கட்டடக் கலைப் பாணிக்கு சான்றாகத் திகழ்கிறது. இச்சிவன் கோயிலில் உள்ள ஒன்பது கல்வெட்டுகளில் இரண்டாம் நந்திவர்மன், நிருபத்துங்கவர்மன் முதலாம் இராஜராஜசோழன் ஆகிய மன்னர்களின் கல்வெட்டுகள் குறிப்பிடத்தக்கவை.

1. கோயிலின் உள்புறம் மற்றும் வெளிப்பக்கம் உள்ள பழைய சுண்ணாம்பு பூச்சினை அகற்றி எடுத்துவிட்டு புதிதாக கூட்டுக்கலவை 1:1:5 கொண்டு மீண்டும் பூசம் பணி.
2. பழைய வெதரிங் கோர்ஸ் அகற்றி எடுத்துவிட்டு செங்கல், ஜல்லி கூட்டுக்கலவை கொண்டும் புதிதாக வெதரிங் கோர்ஸ் அமைக்கும் பணியும், அதற்கு மேல் தளவாடிகள் அமைக்கும் பணி.
3. கோயிலின் பிரதான கதவு பழுதுபார்க்கும் பணியும் மடப்பள்ளியில் கதவு மற்றும் வென்டிஸேட்டர் அமைக்கும் பணி.
4. கோயிலின் வடக்குப் பக்கம் சுமார் 2 அடி அகலத்திற்கு கருங்கல் தளம் அமைக்கும் பணி.
5. கோயிலின் முகப்புப் பகுதி மறைக்கும் விதத்தில் அமைக்கப்பட்டு இருந்த அறிவிப்புப் பலகை அகற்றி மீண்டும் ஓரமாக நிறுவும் பணி.
6. கதவுகள் மற்றும் இரும்பு ஆங்கில் கம்பங்களுக்கு வர்ணம் அடிக்கும் பணி.
